## Estero Arinco

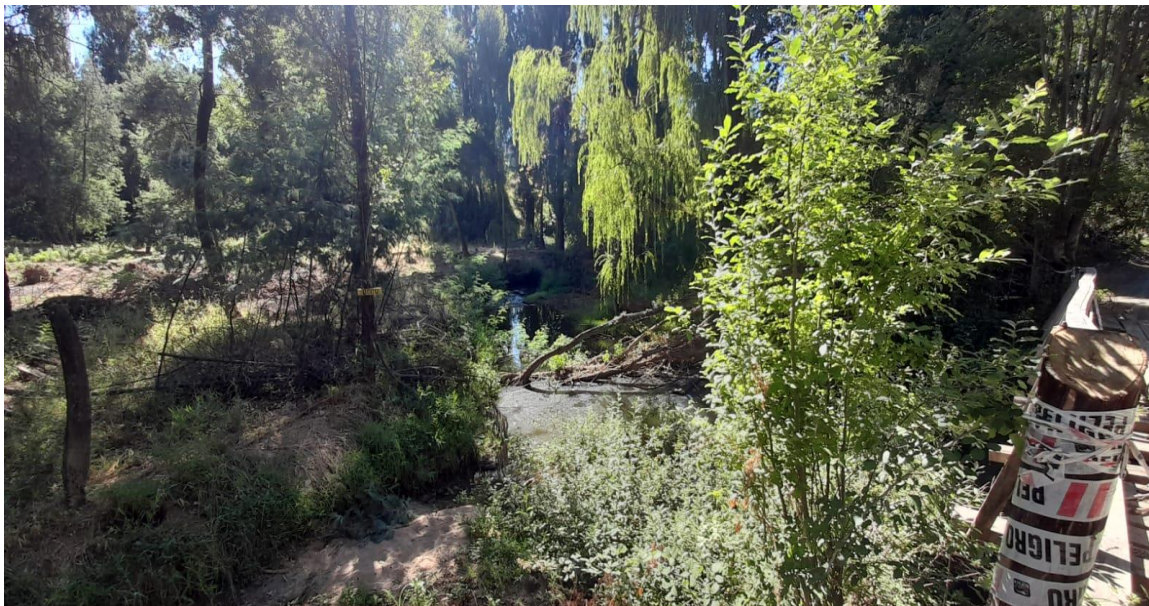
### KM 0

#### Antes

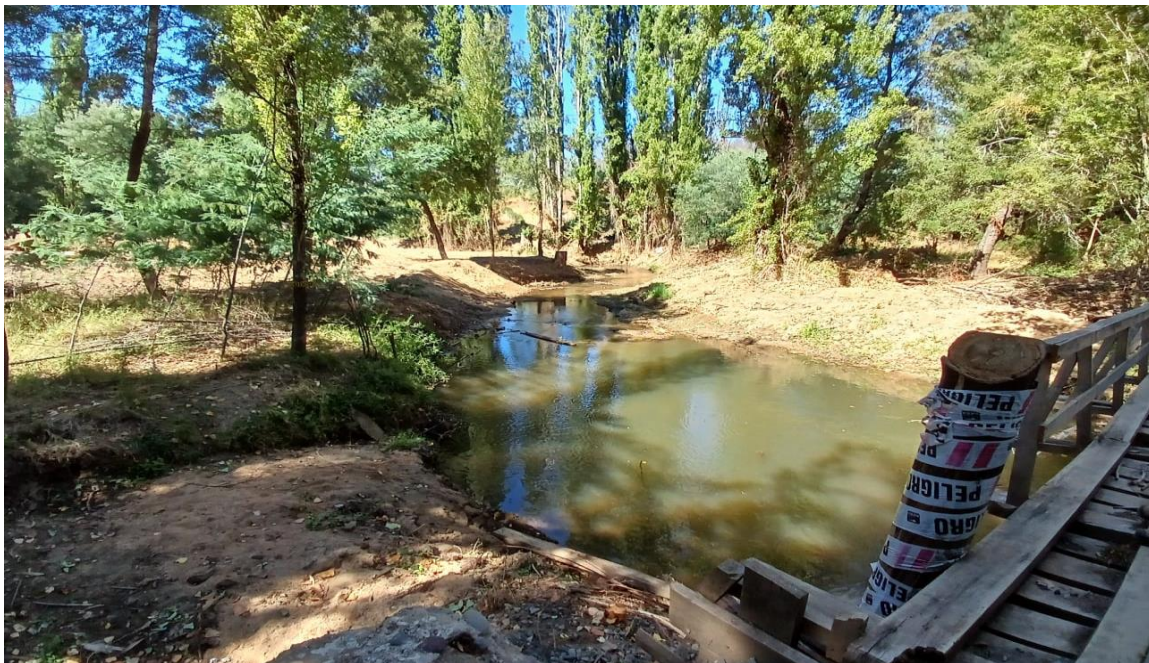
#### Después

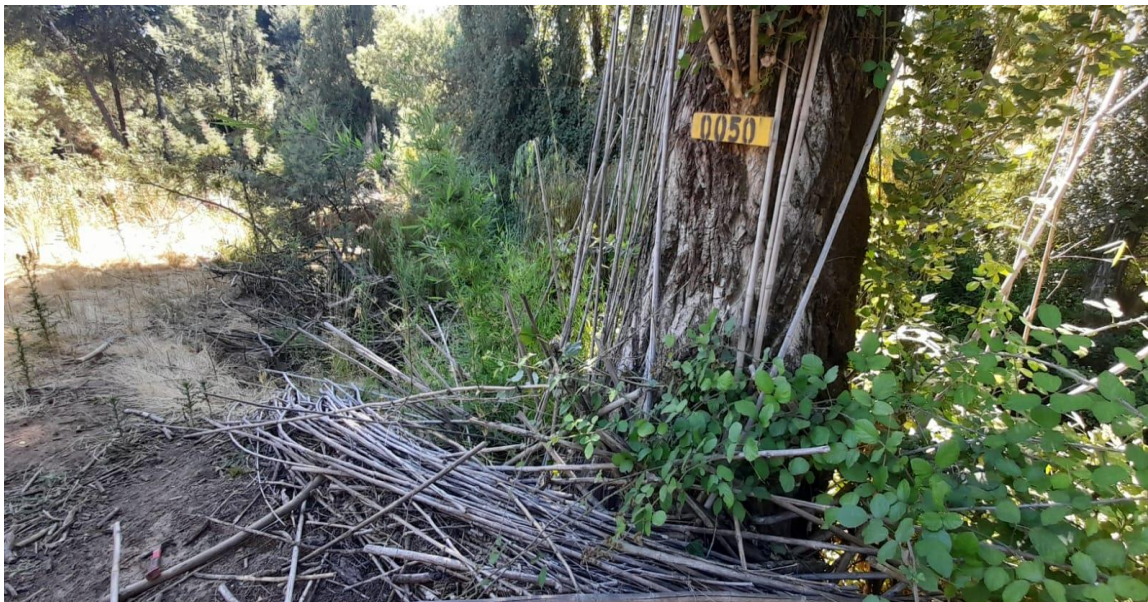
**KM 0.050**

**Observación: Debido a la densa vegetación previa a los trabajos, no fue posible capturar una imagen con mejor visibilidad del estero.**

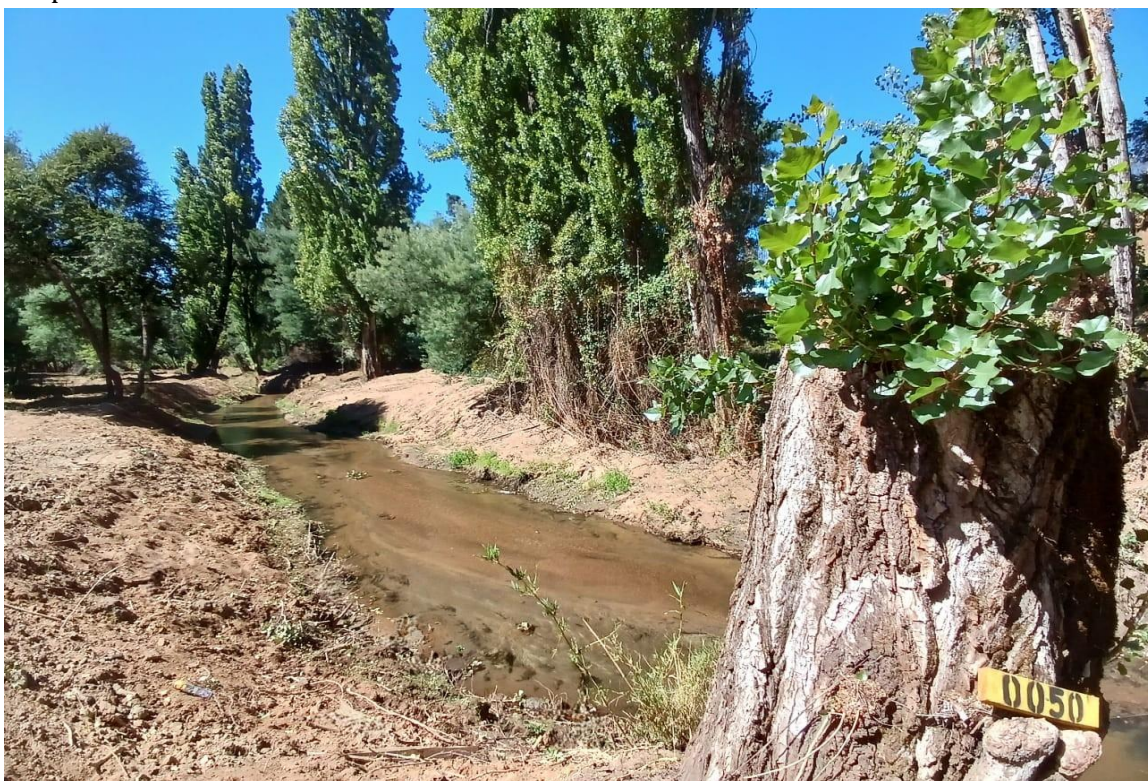
Después

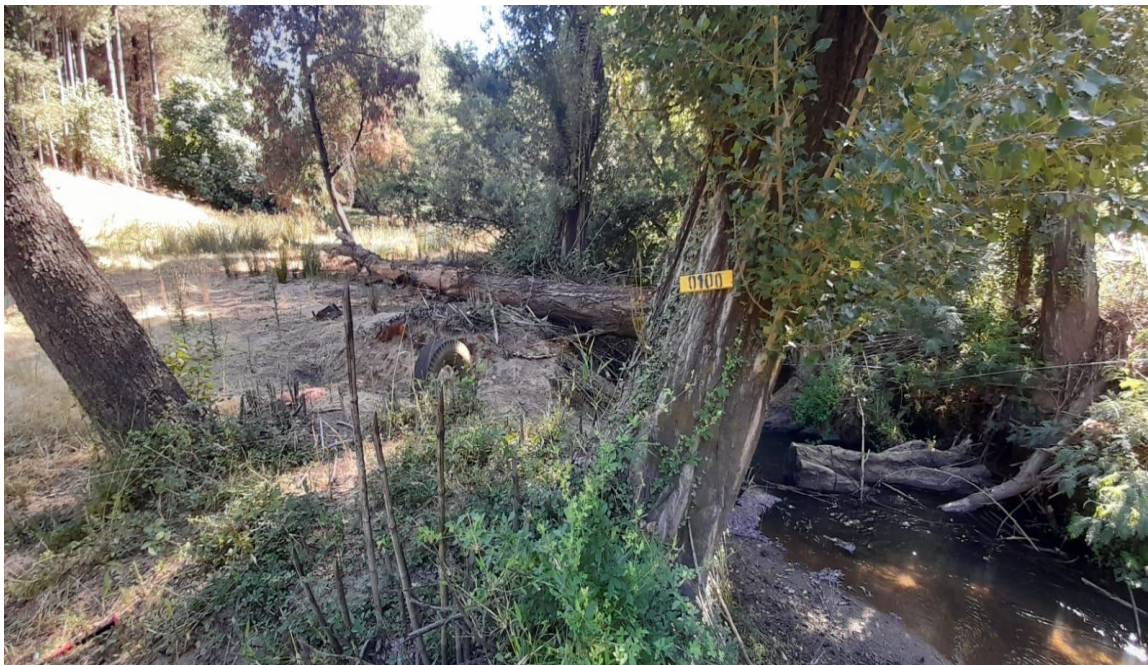
**KM 0.100**

Antes

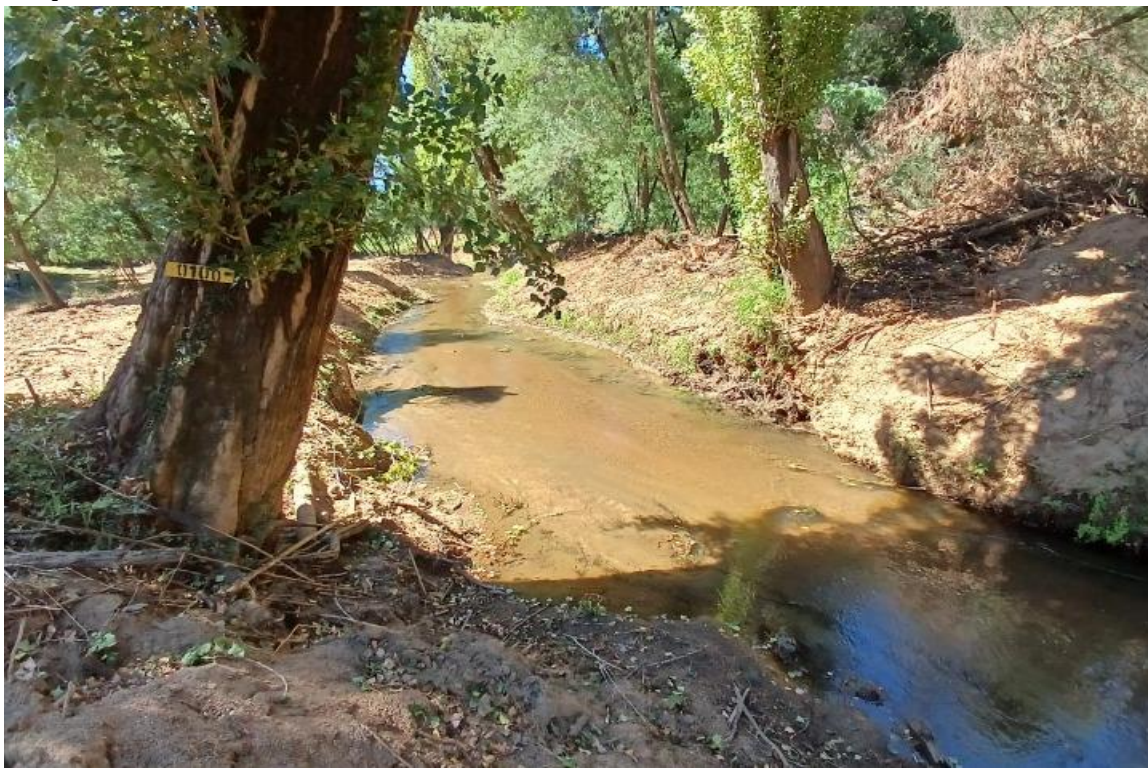
Después

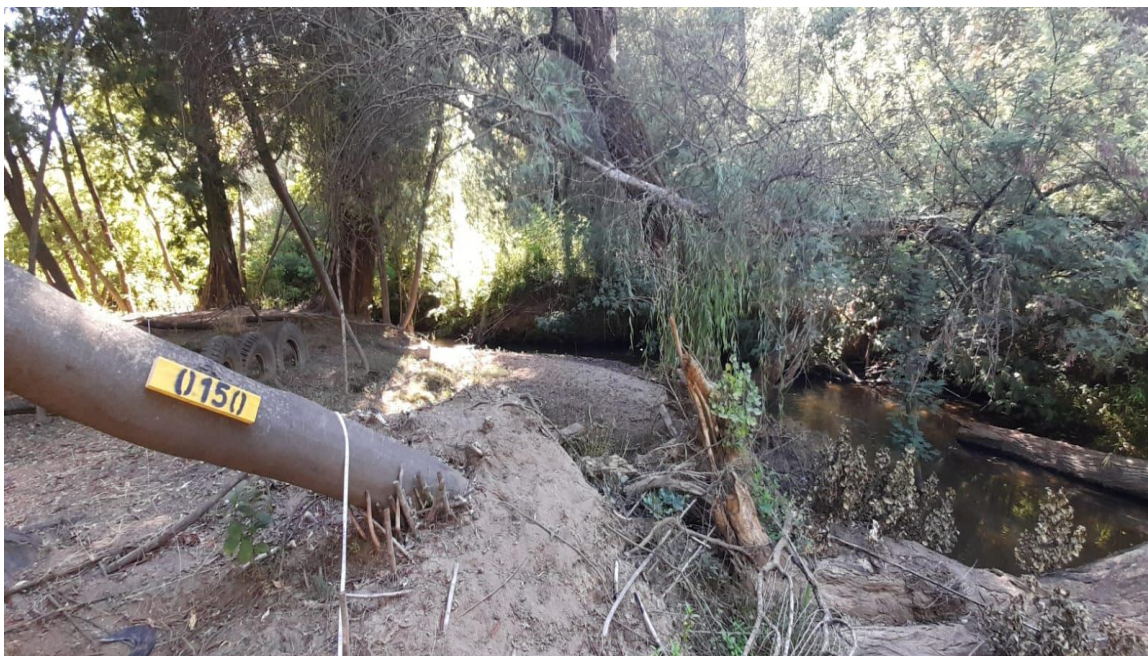
**KM 0.150**

Antes

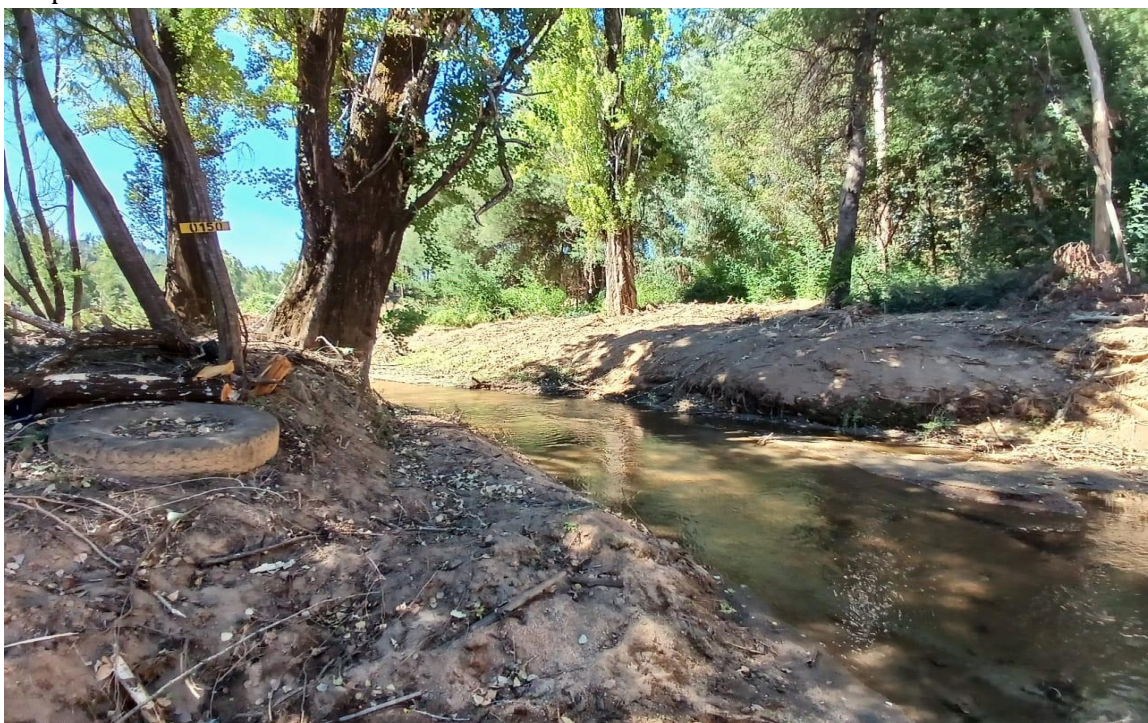
Después

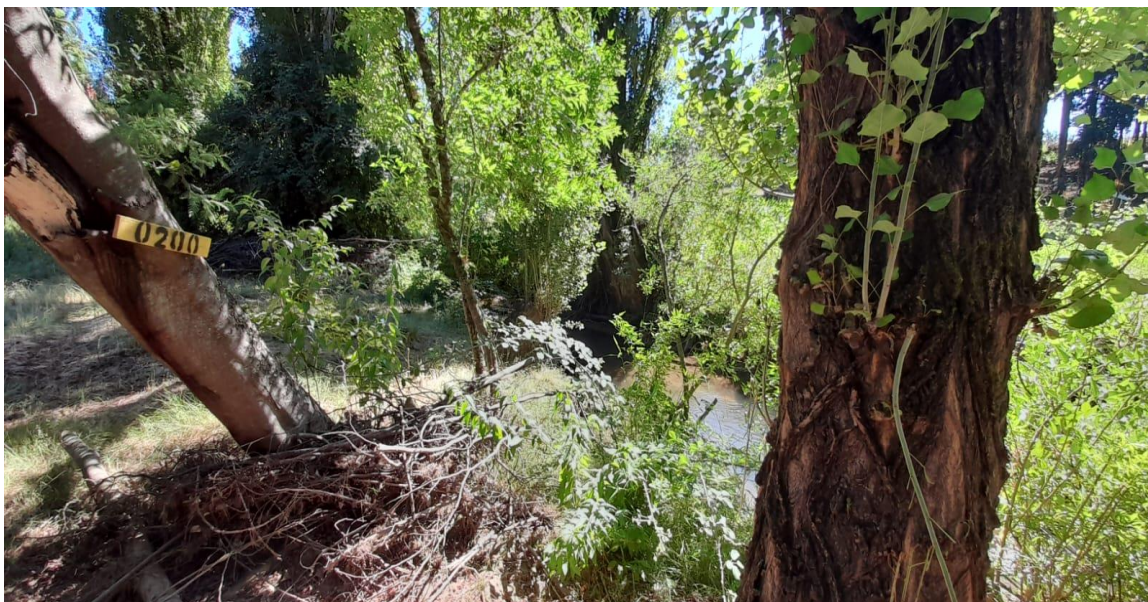
**KM 0.200**

Antes

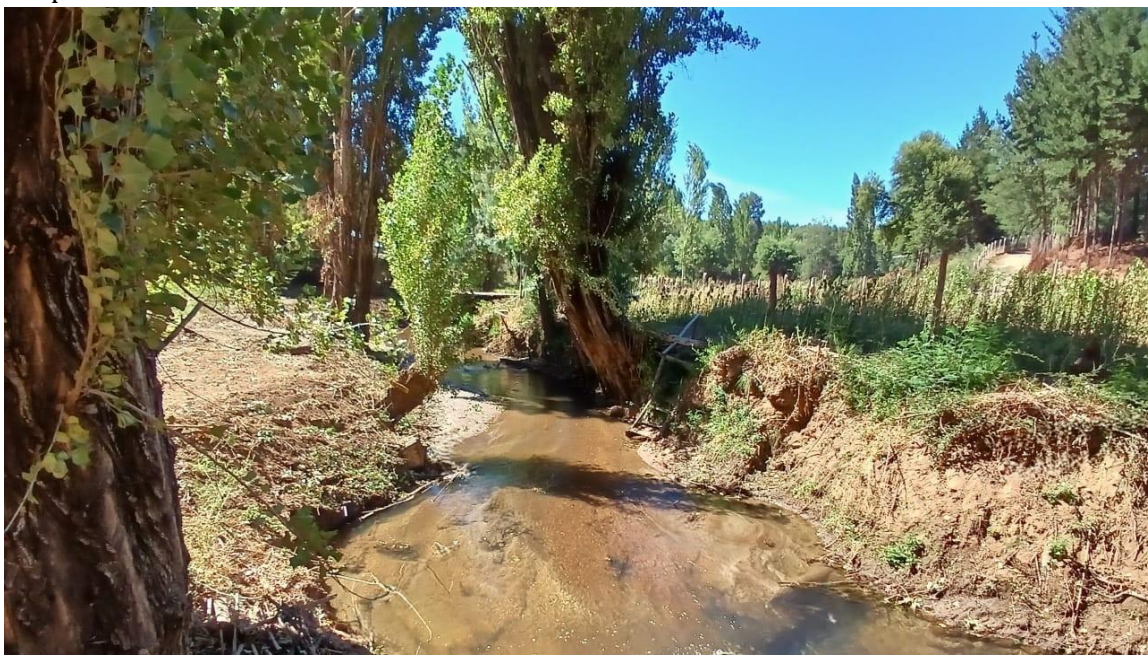
Después

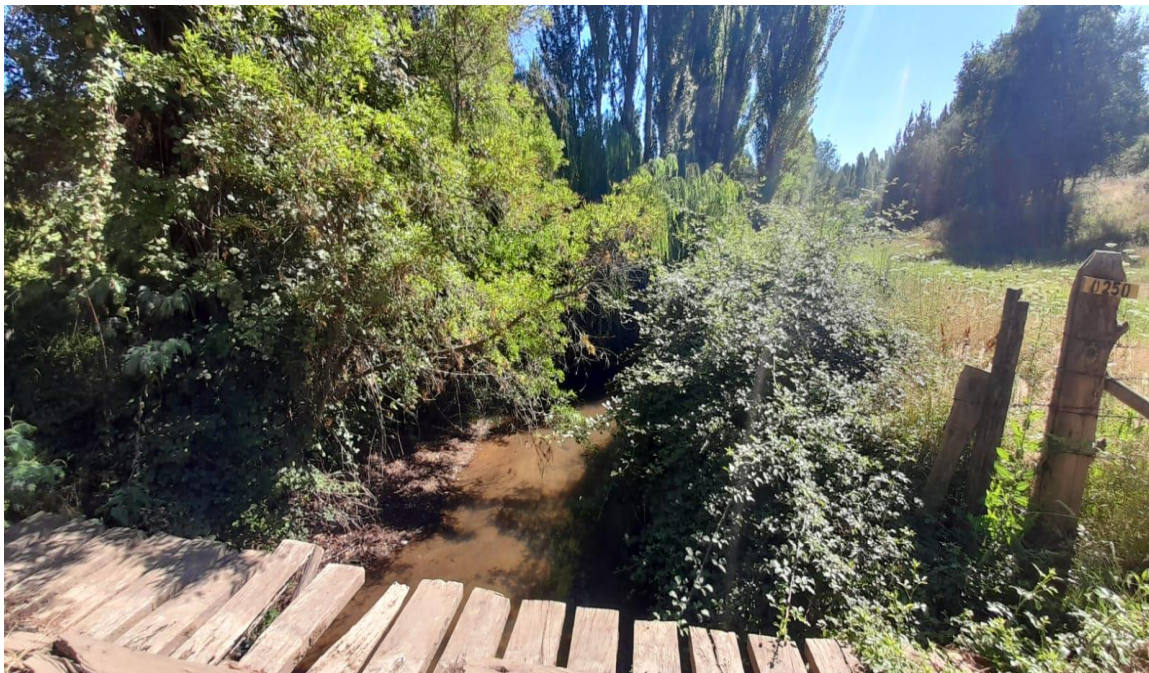
**KM 0.250**

Antes

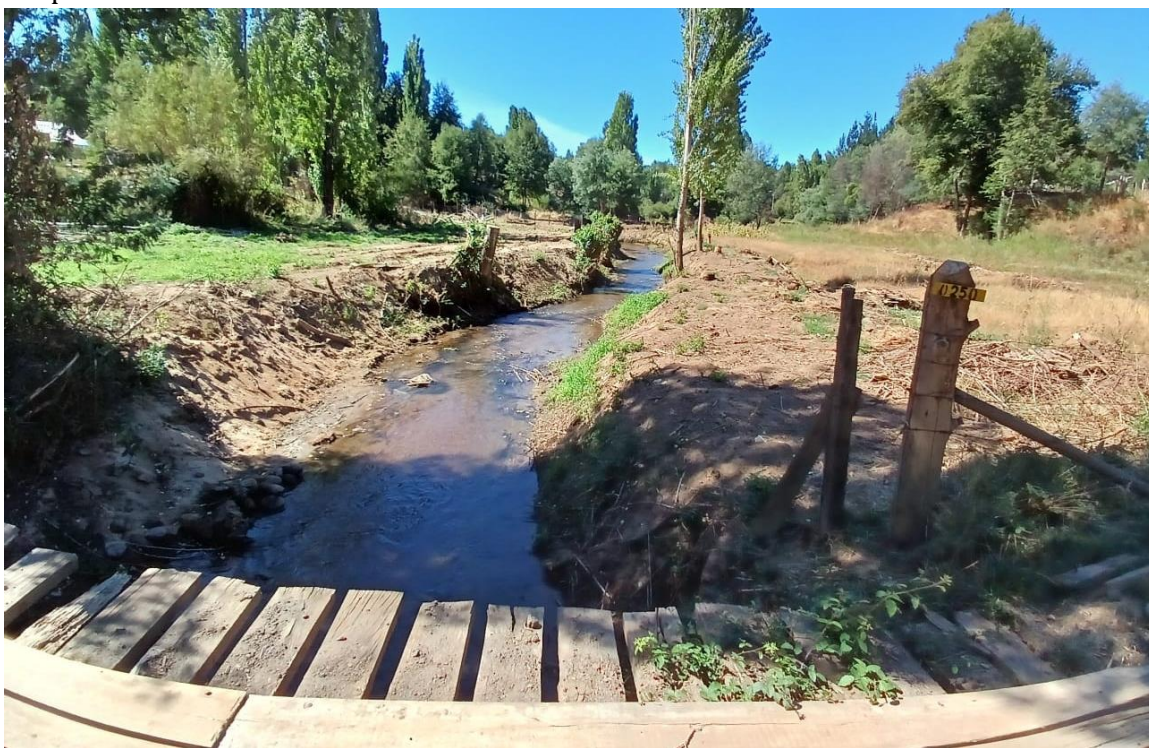
Después

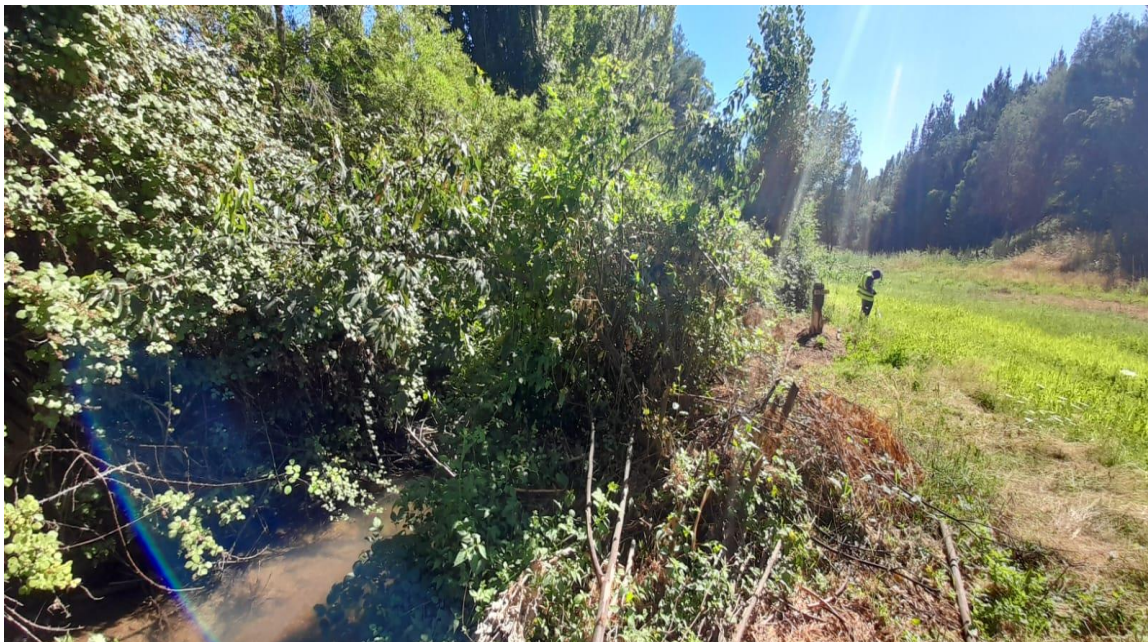
**KM 0.300**

Antes

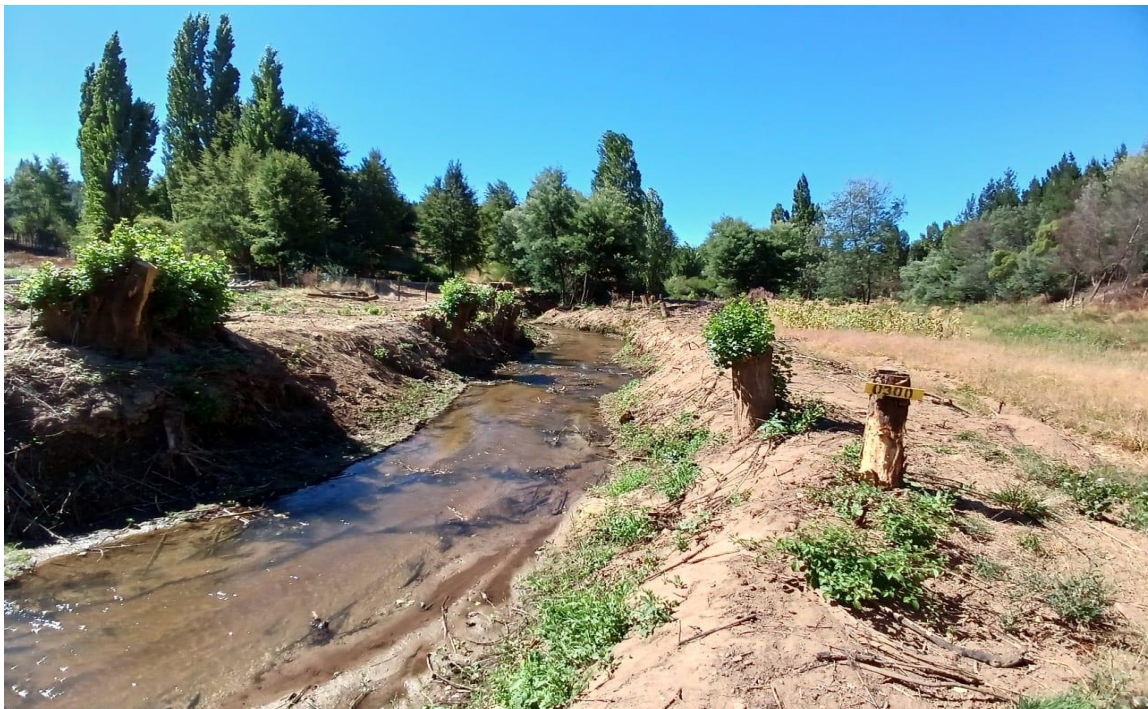
Después

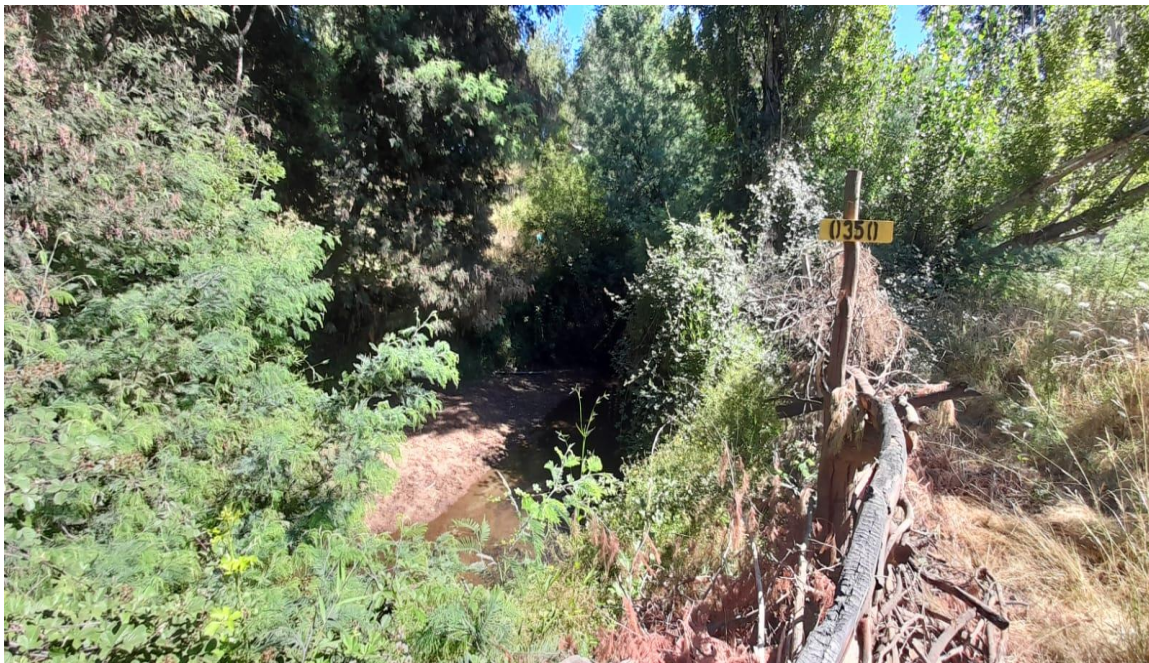
**KM 0.350**

Antes

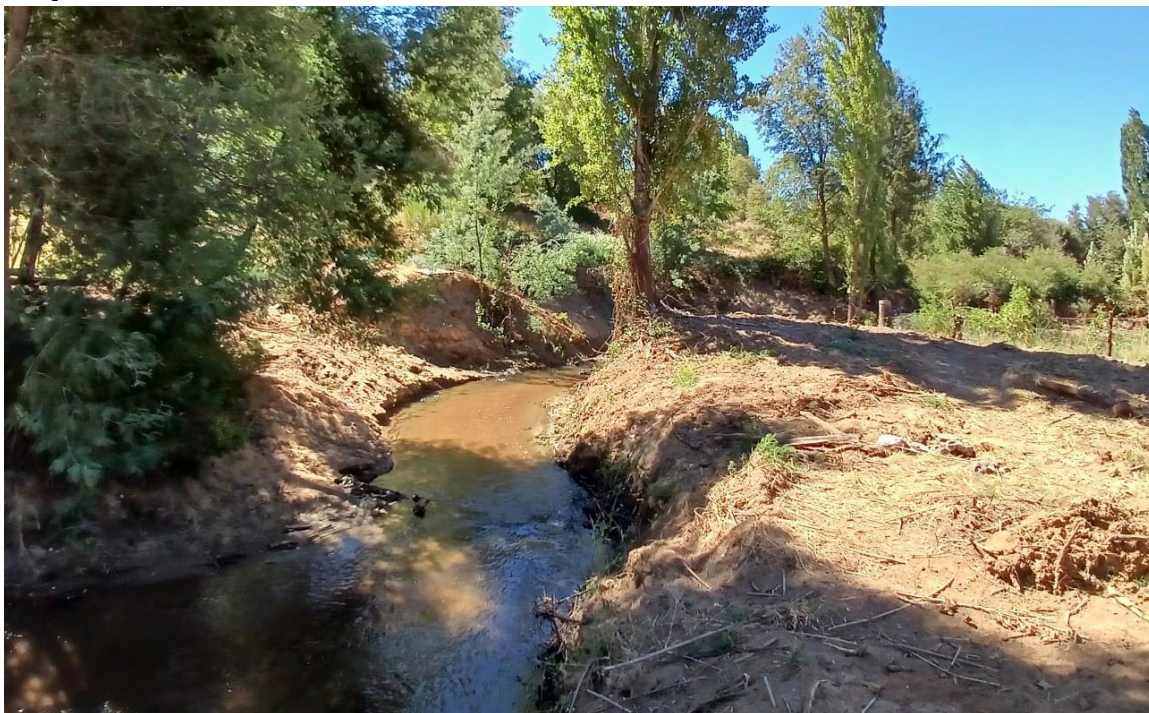
Después

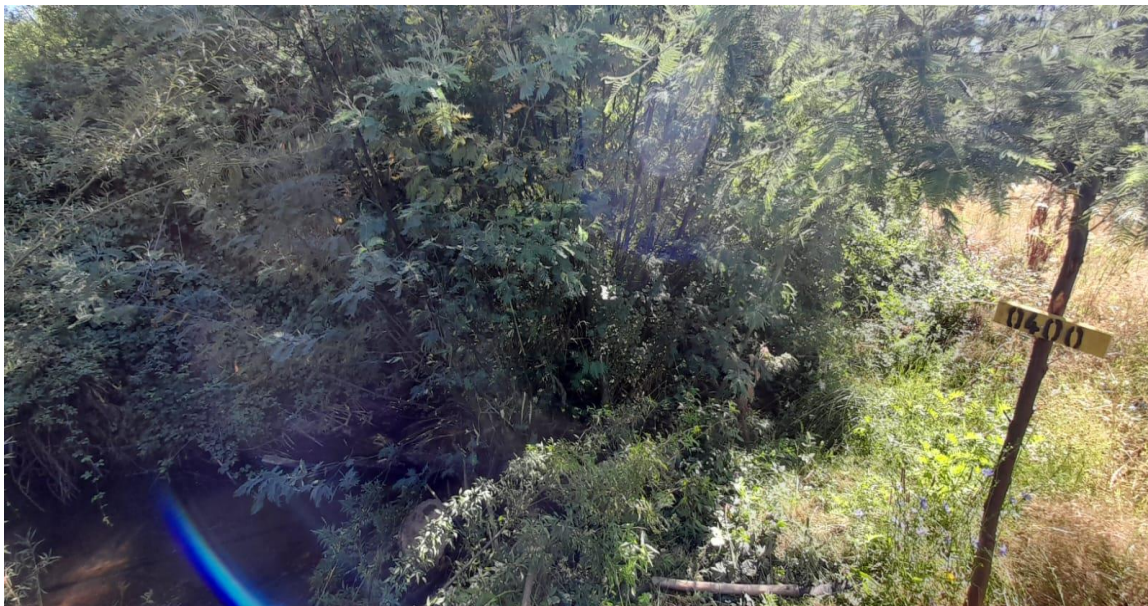
**KM 0.400**

**Observación: Debido a la densa vegetación previa a los trabajos, no fue posible capturar una imagen con mejor visibilidad del estero.**

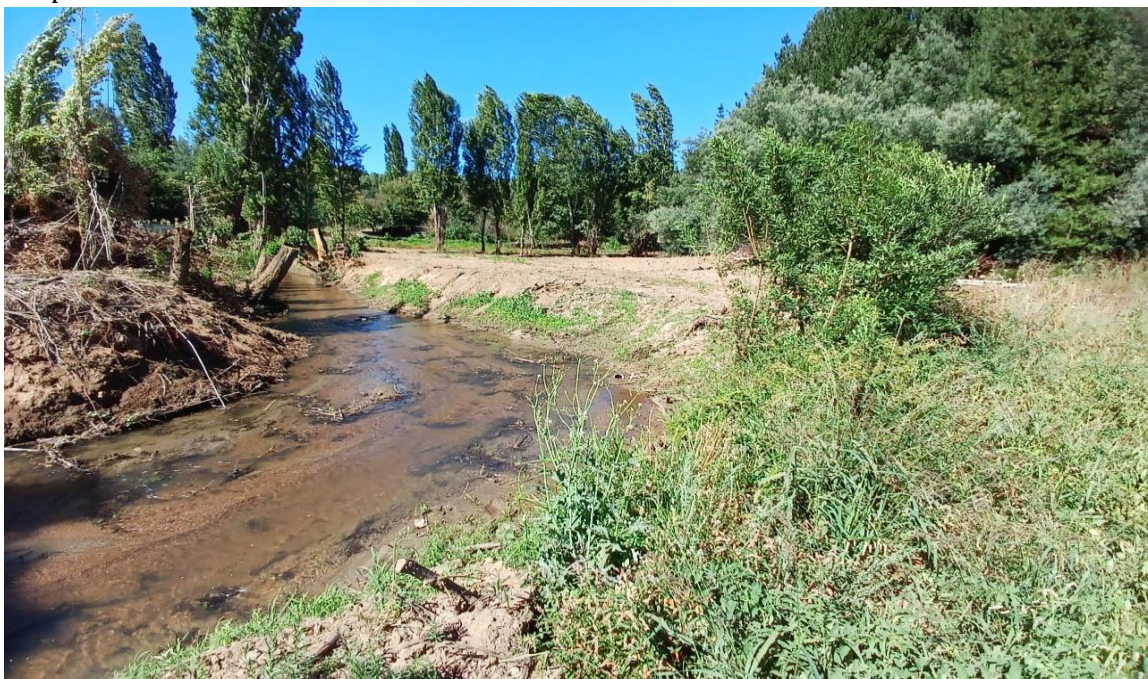
Después

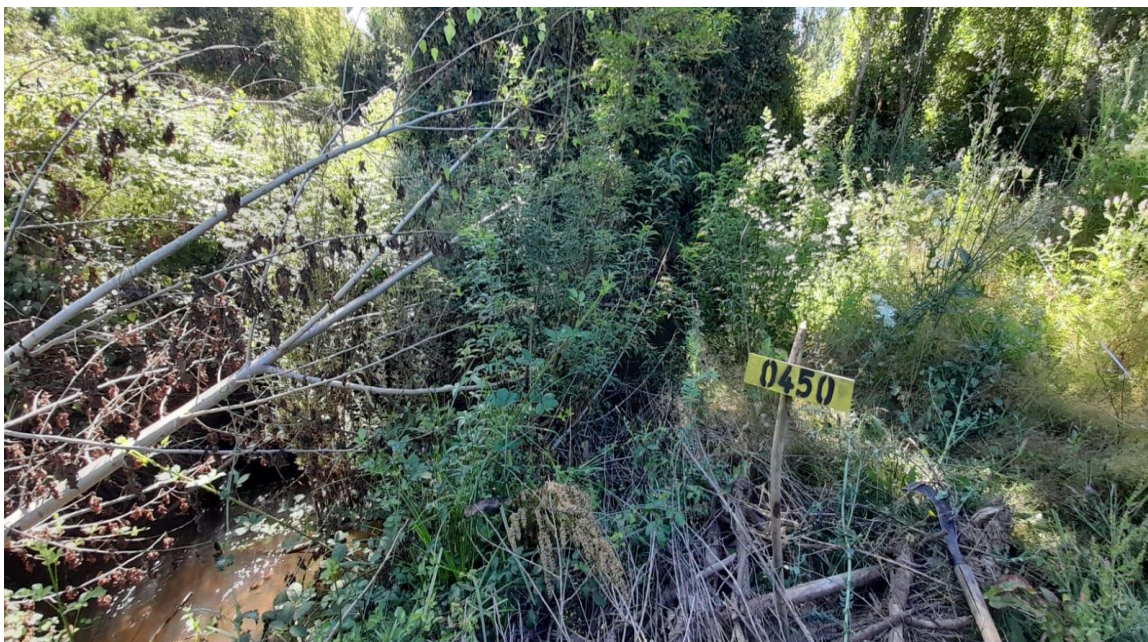
**KM 0.450**

Antes

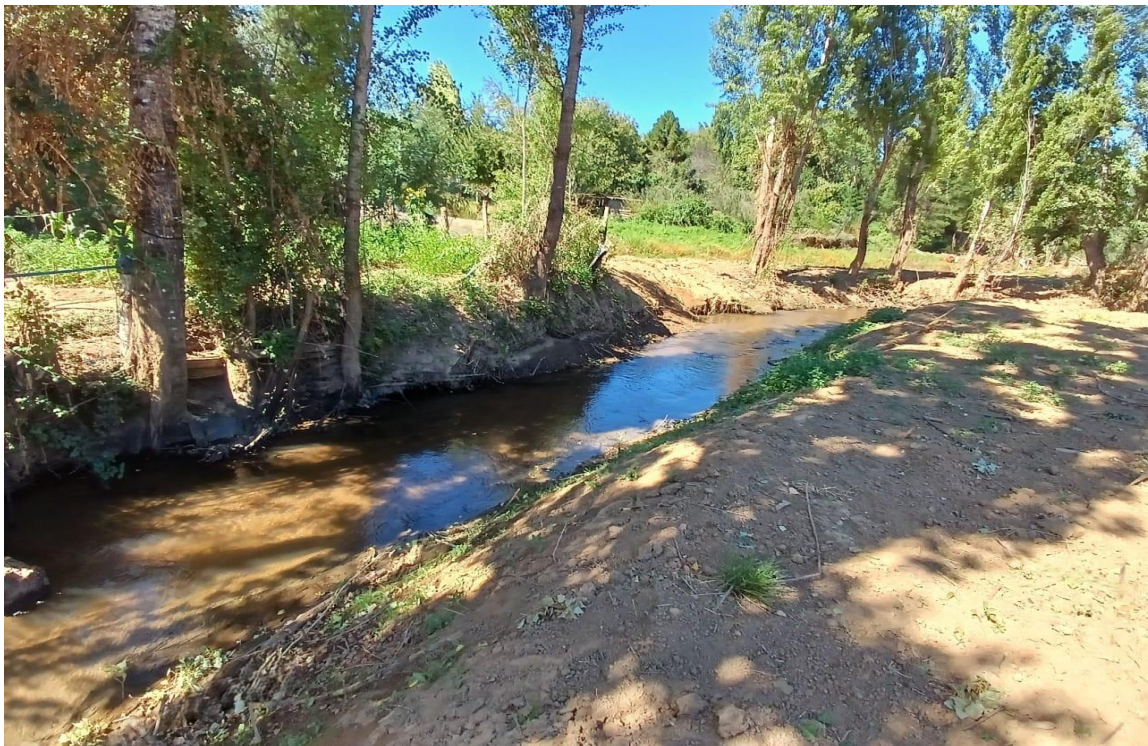
Después

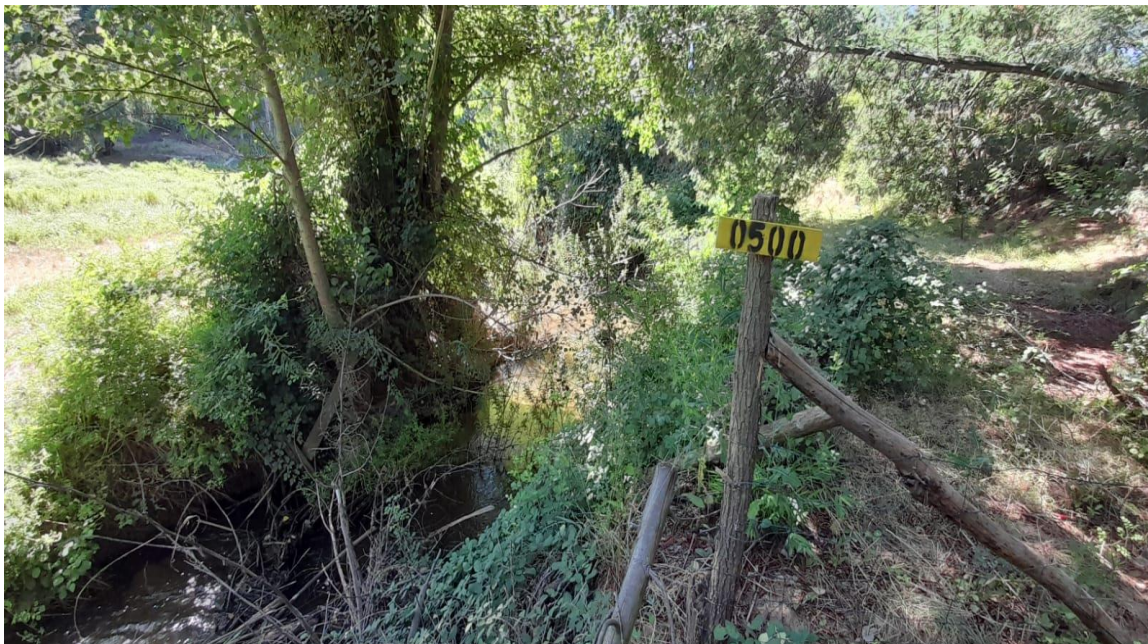
**KM 0.500**

Antes

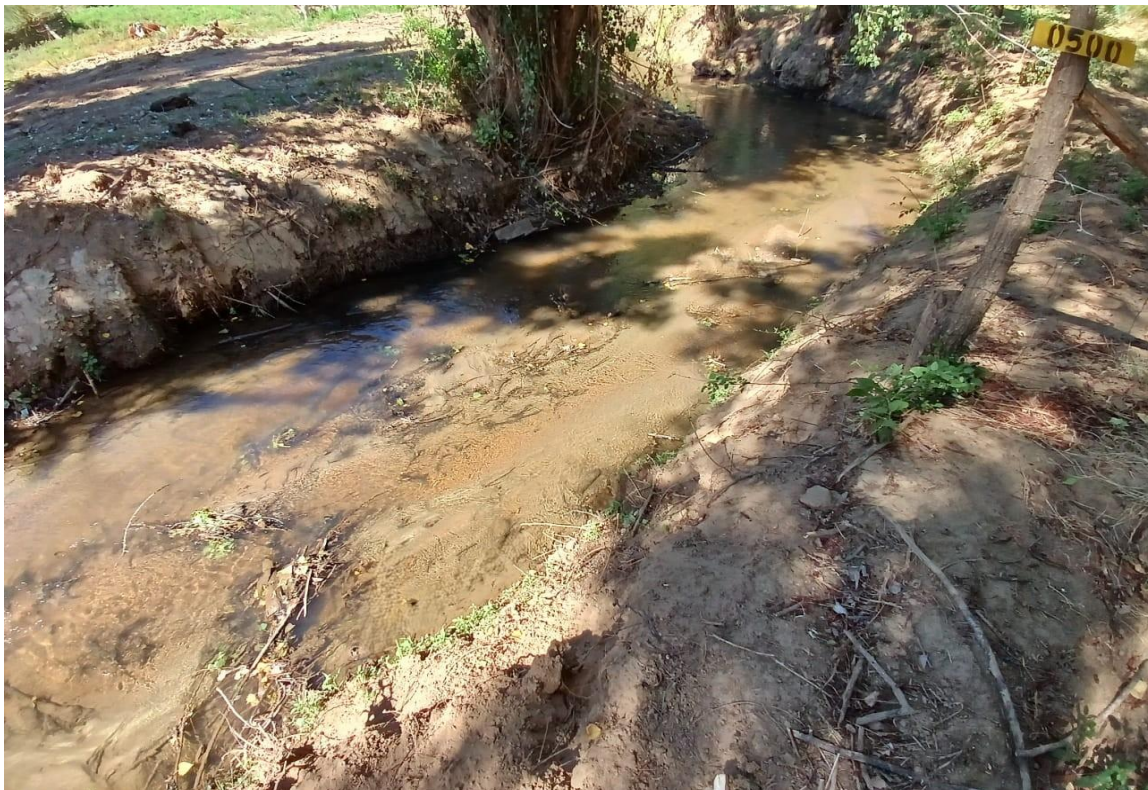
Después

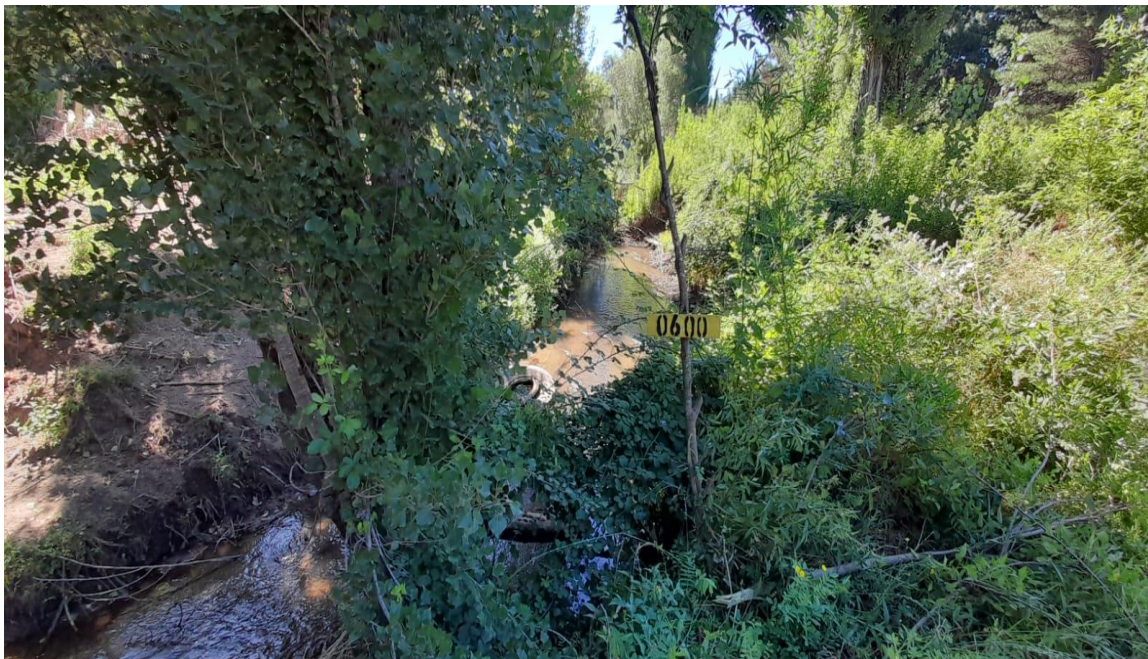
**KM 0.600**

Antes

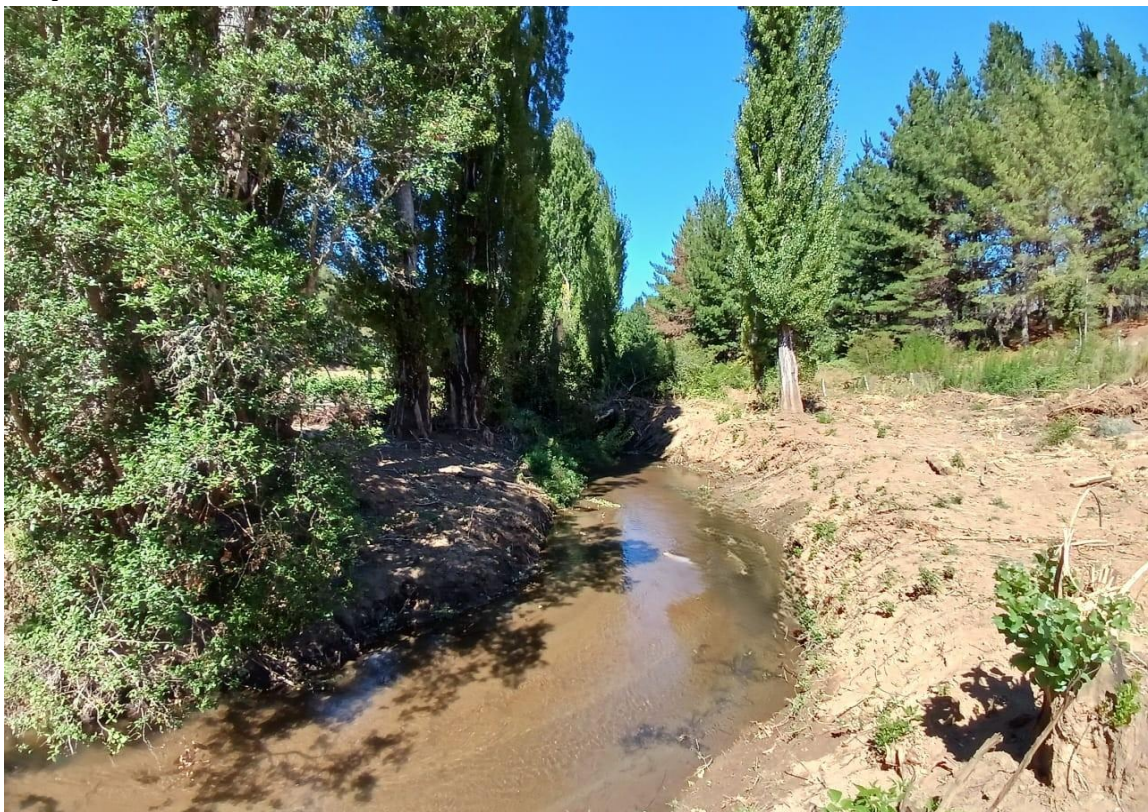
Después
