## Estero Guane

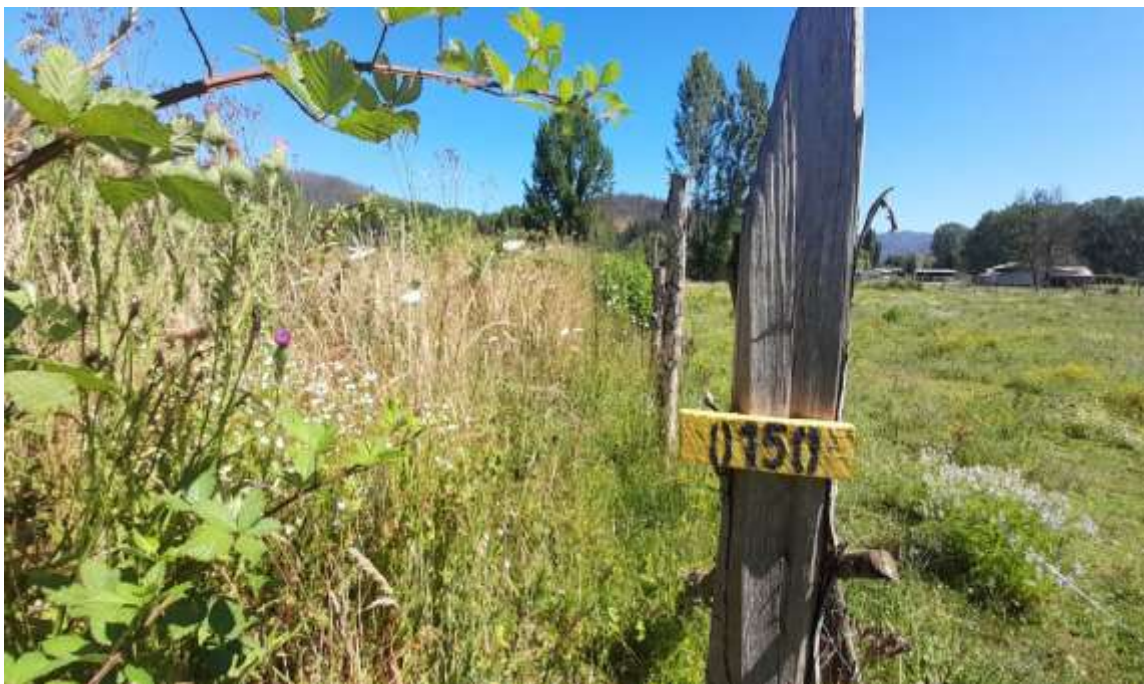
**KM 0.150**

**Observación: Debido a la densa vegetación previa a los trabajos, no fue posible capturar una imagen con mejor visibilidad del estero.**

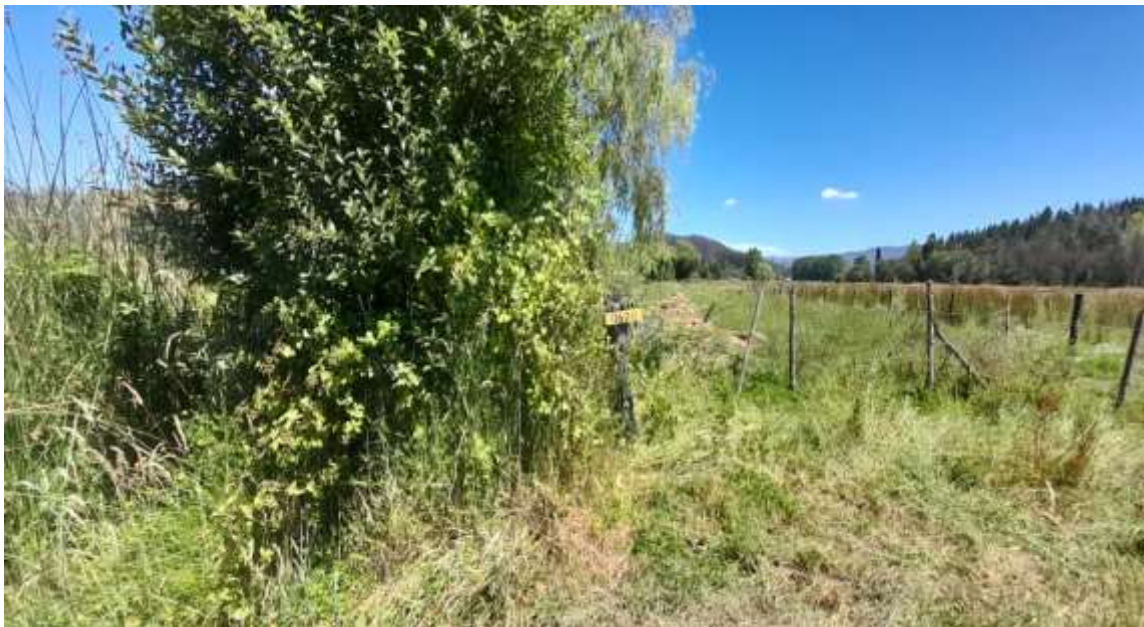
**KM 0.600**

**Observación: Debido a la densa vegetación previa a los trabajos, no fue posible capturar una imagen con mejor visibilidad del estero.**

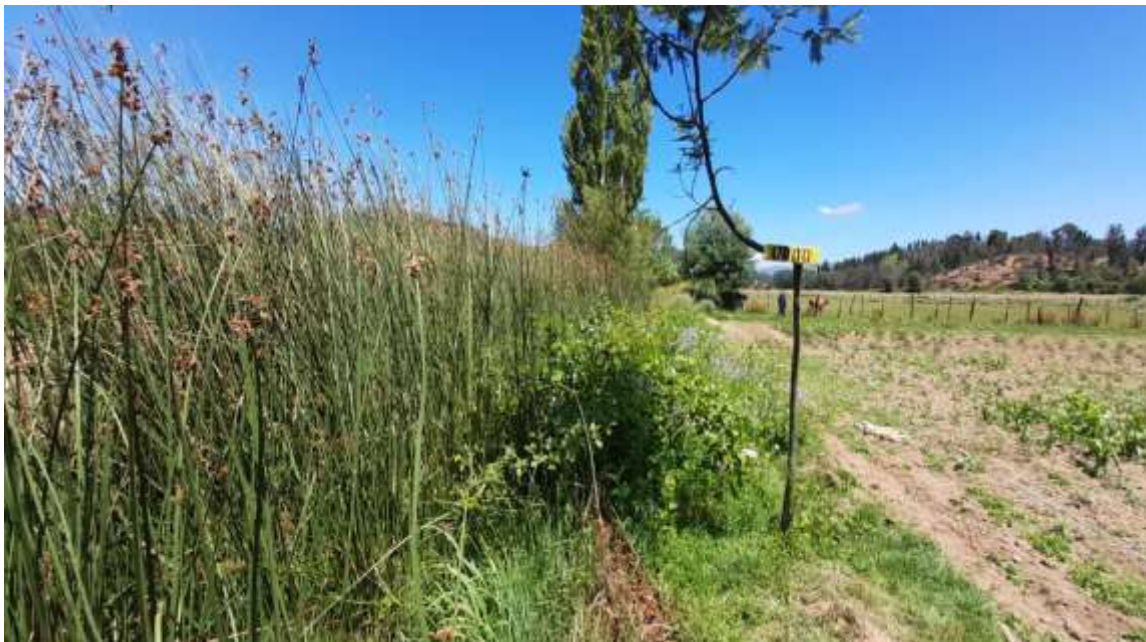
**KM 0.800**

**Observación: Debido a la densa vegetación previa a los trabajos, no fue posible capturar una imagen con mejor visibilidad del estero.**
