Estero San Juan

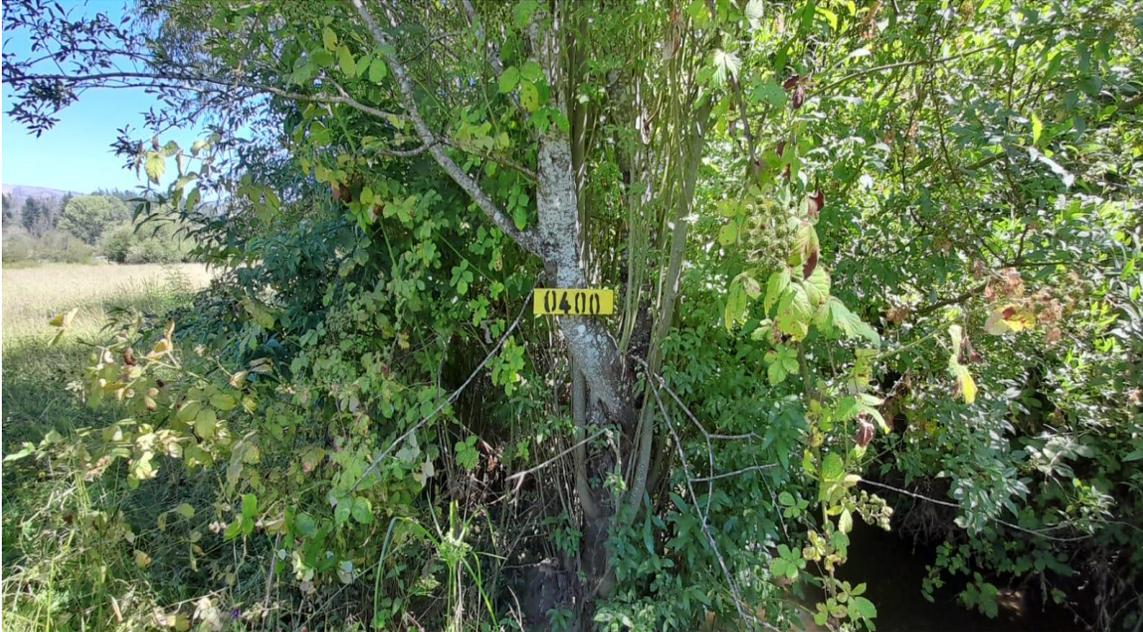
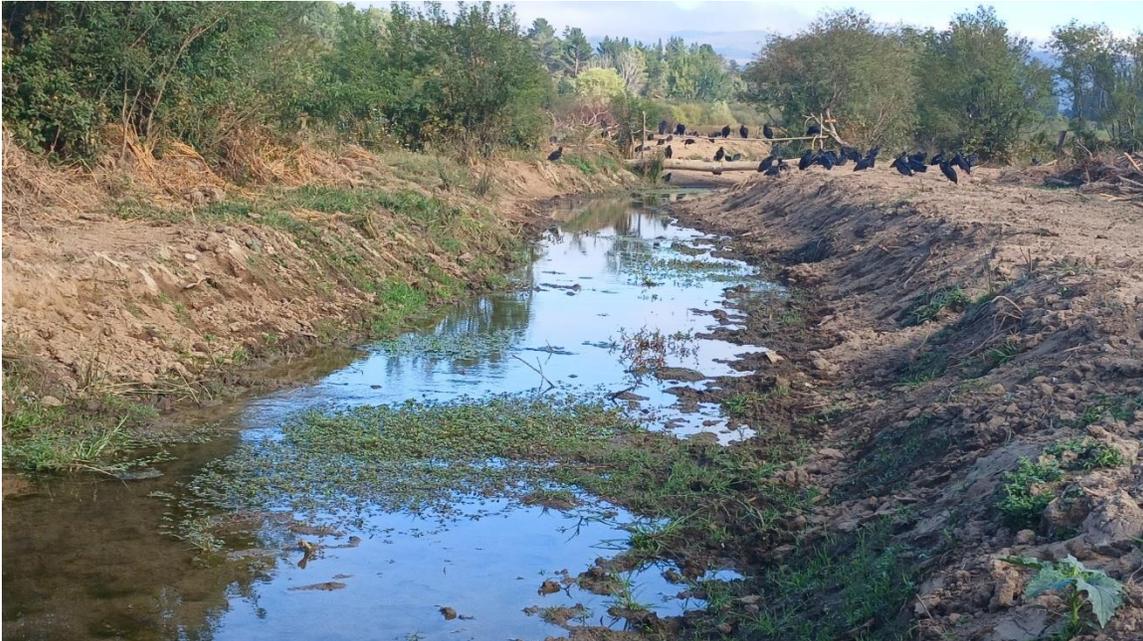
KM 0.400

Observación: Debido a la densa vegetación previa a los trabajos, no fue posible capturar una imagen con mejor visibilidad del estero.

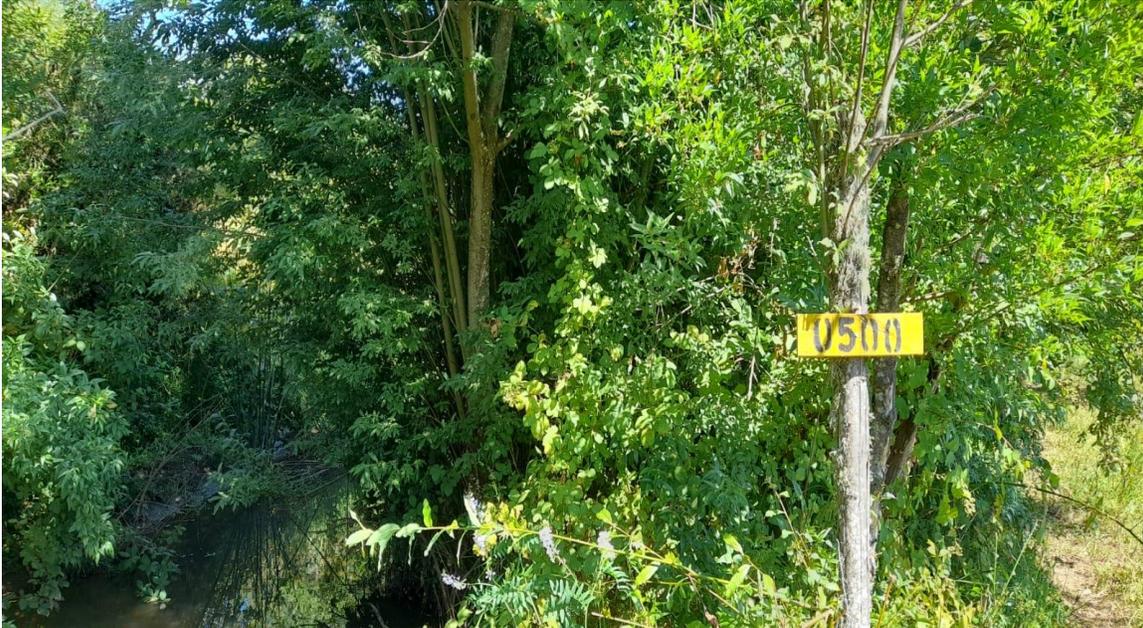
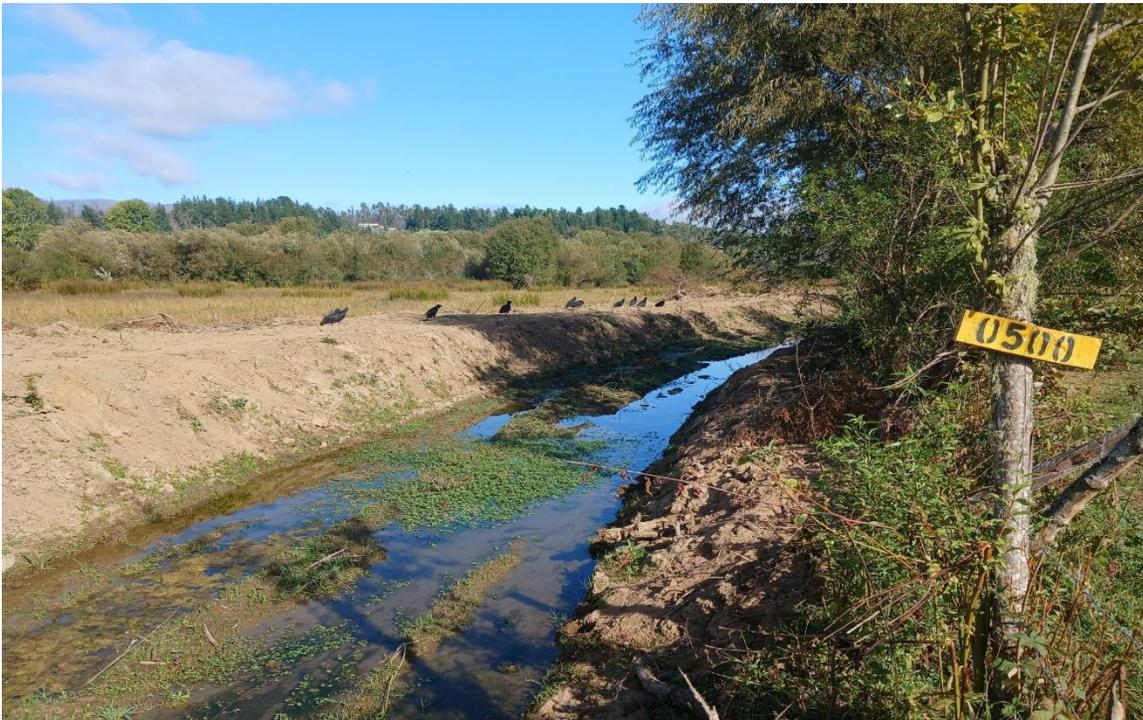
KM 0.500

Observación: Debido a la densa vegetación previa a los trabajos, no fue posible capturar una imagen con mejor visibilidad del estero.

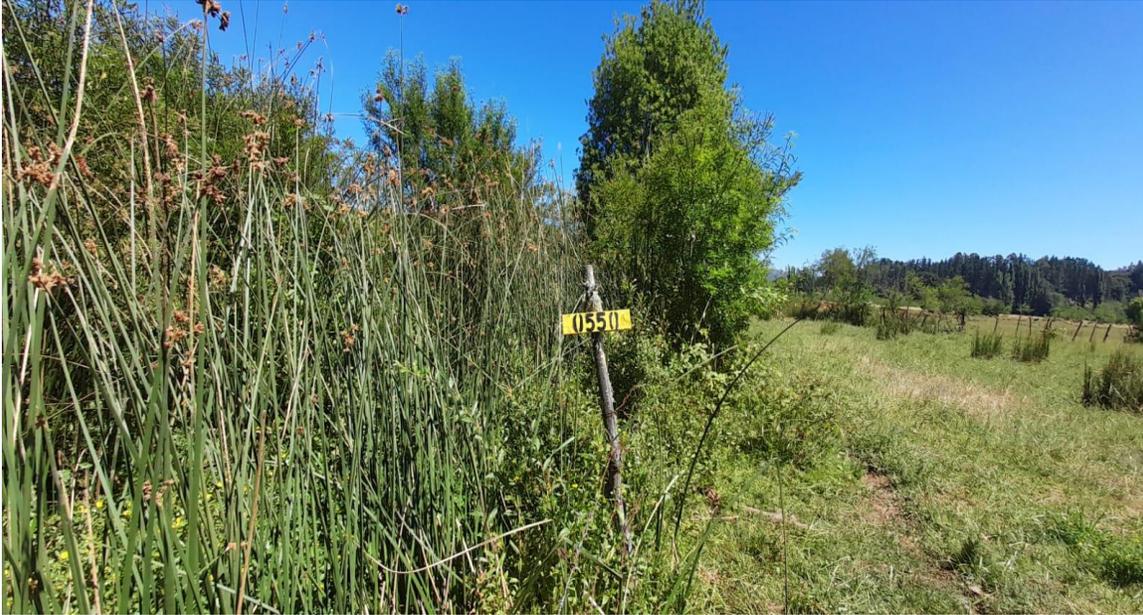
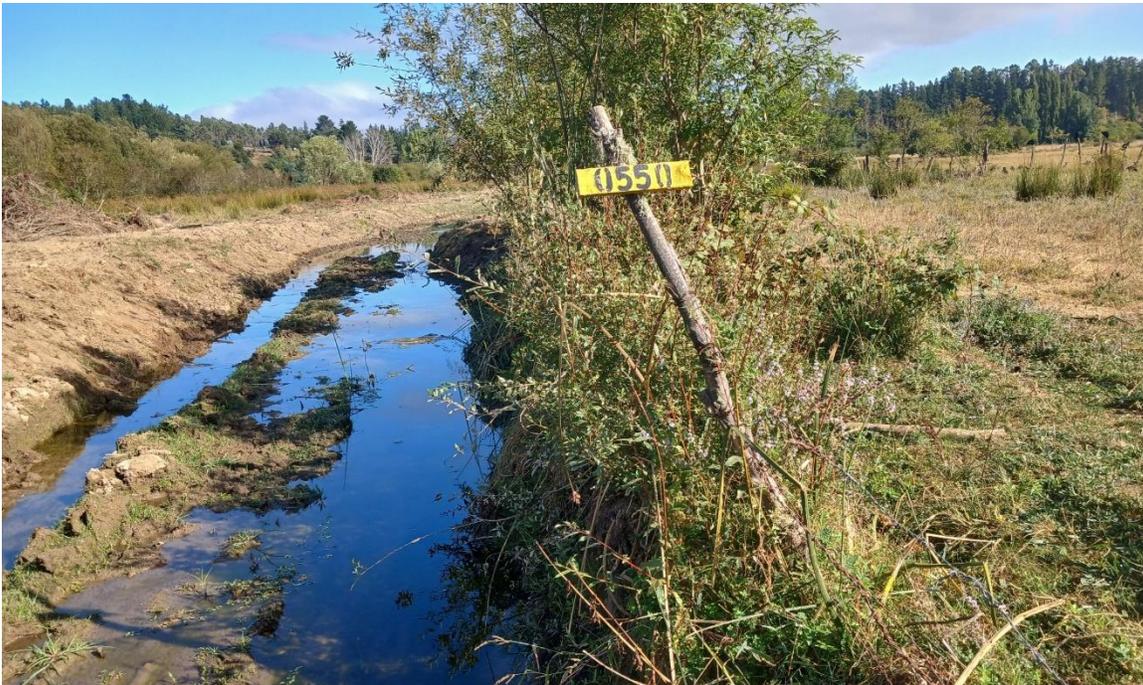
KM 0.550

Observación: Debido a la densa vegetación previa a los trabajos, no fue posible capturar una imagen con mejor visibilidad del estero.

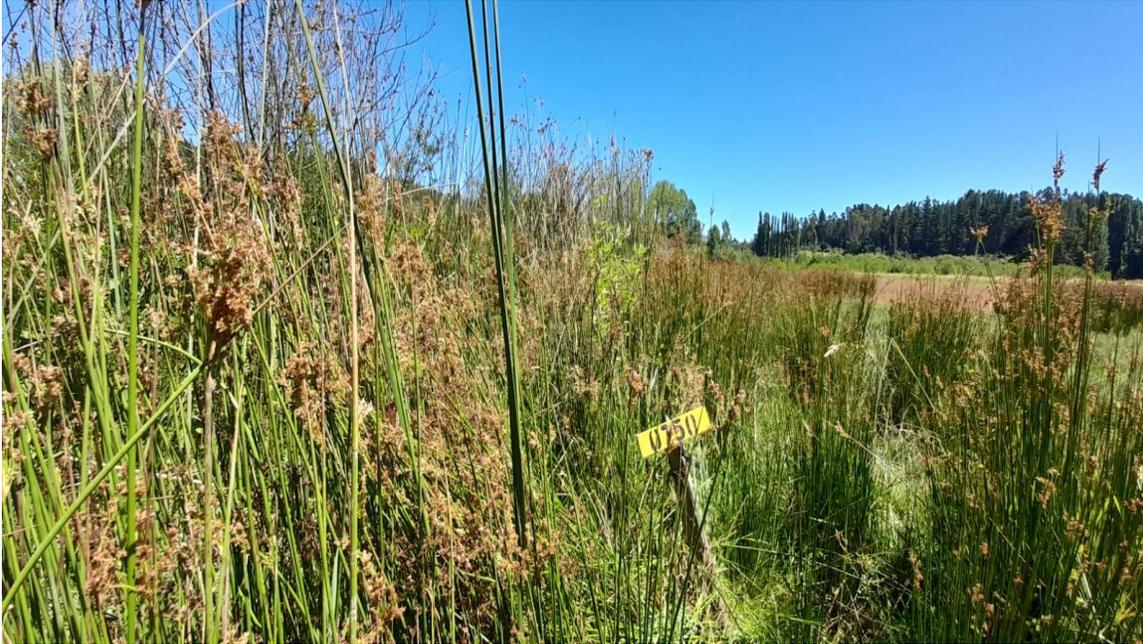
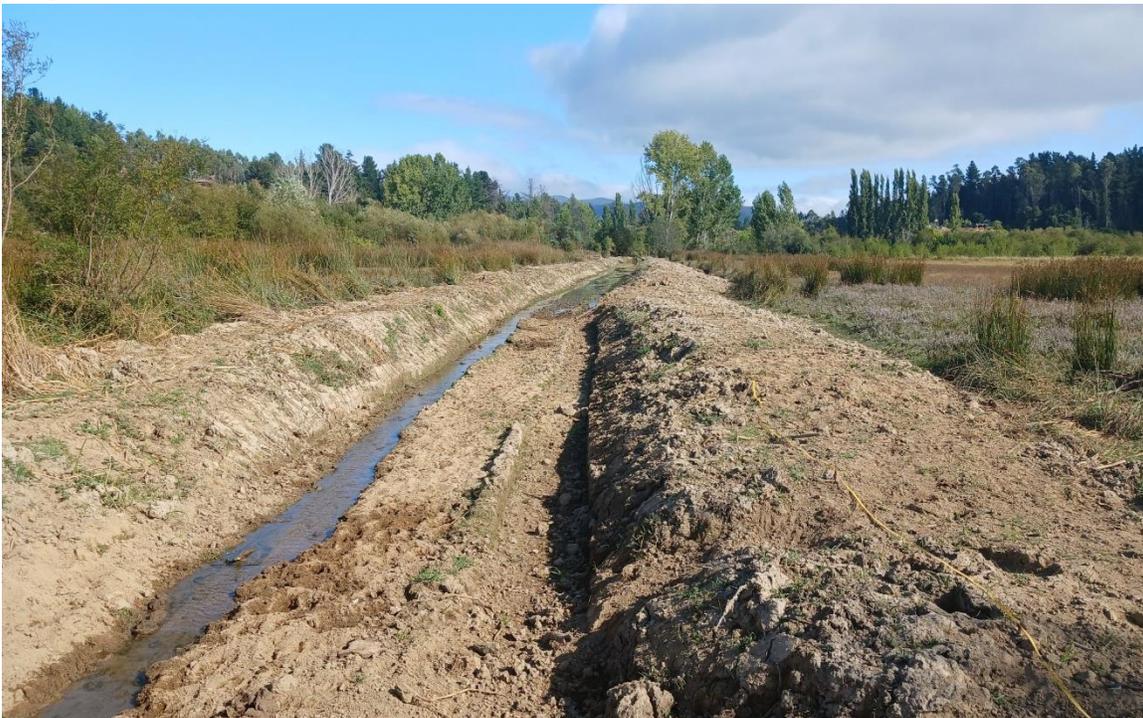
KM 0.750

Observación: Debido a la densa vegetación previa a los trabajos, no fue posible capturar una imagen con mejor visibilidad del estero.

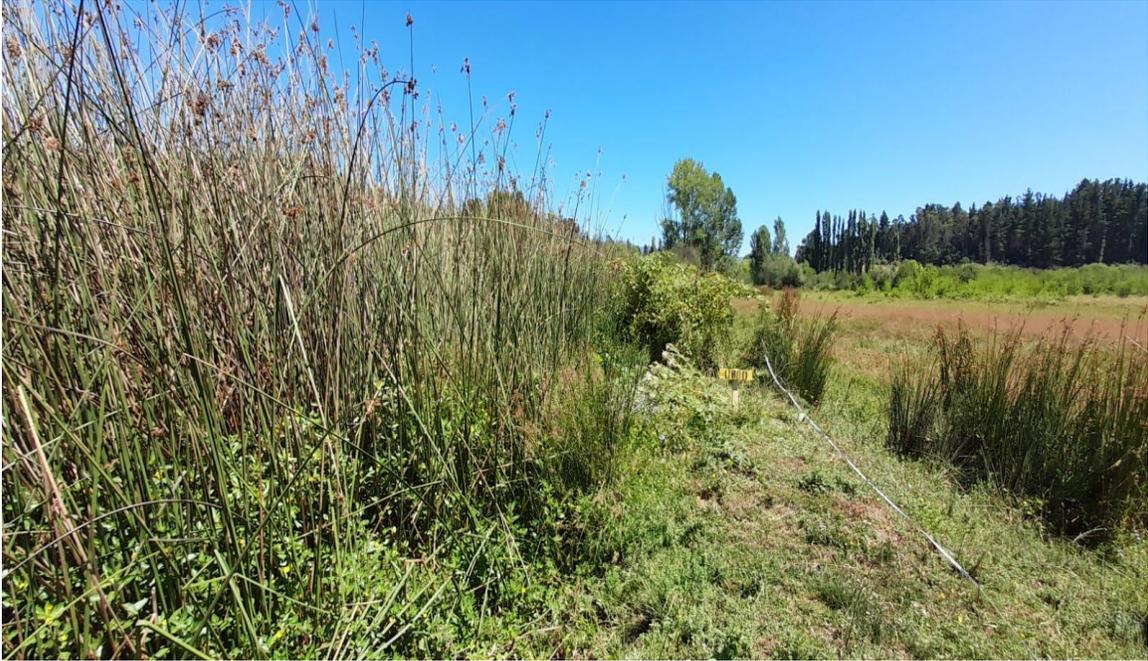
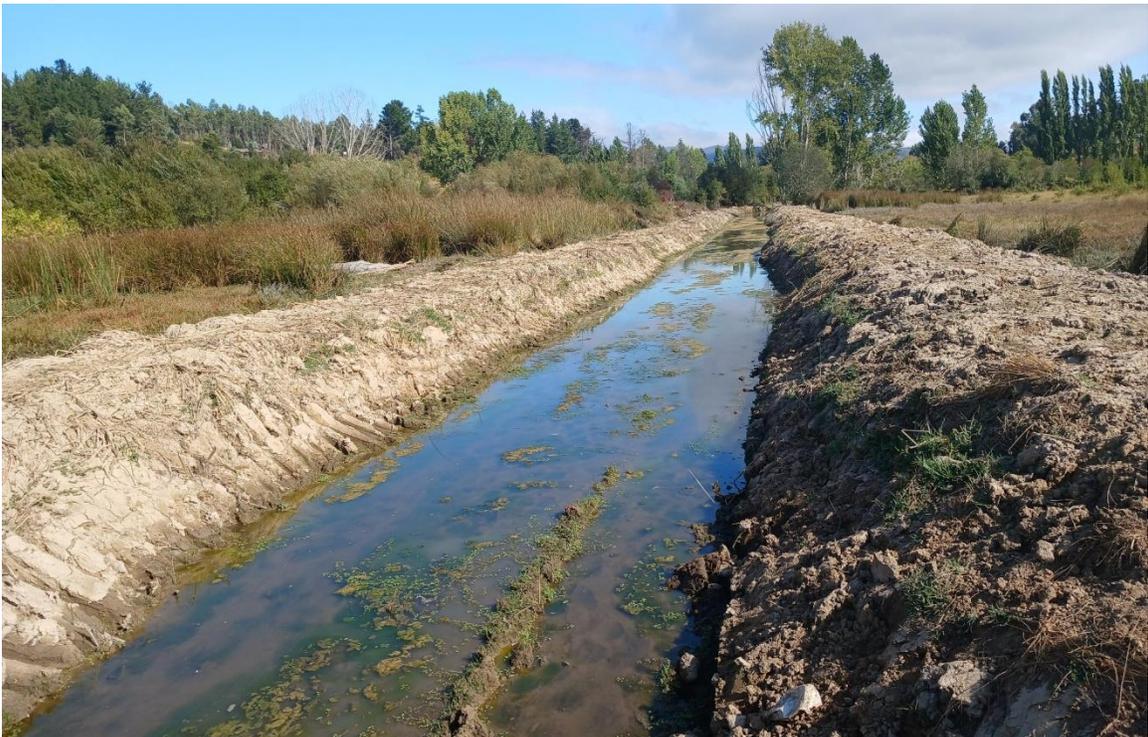
KM 0.800

Observación: Debido a la densa vegetación previa a los trabajos, no fue posible capturar una imagen con mejor visibilidad del estero.

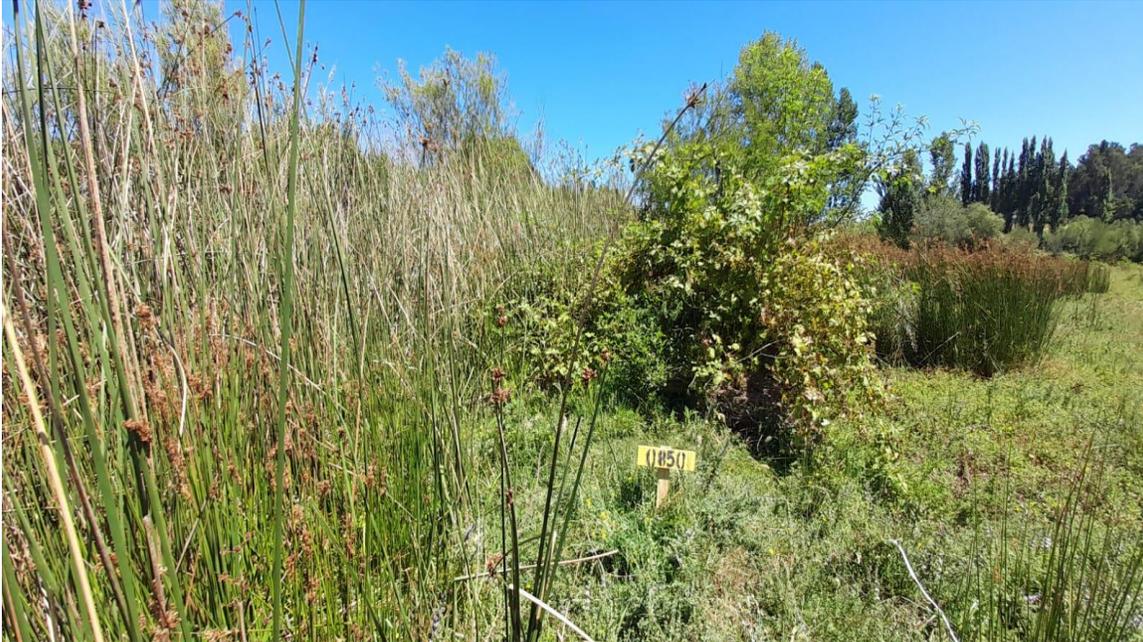
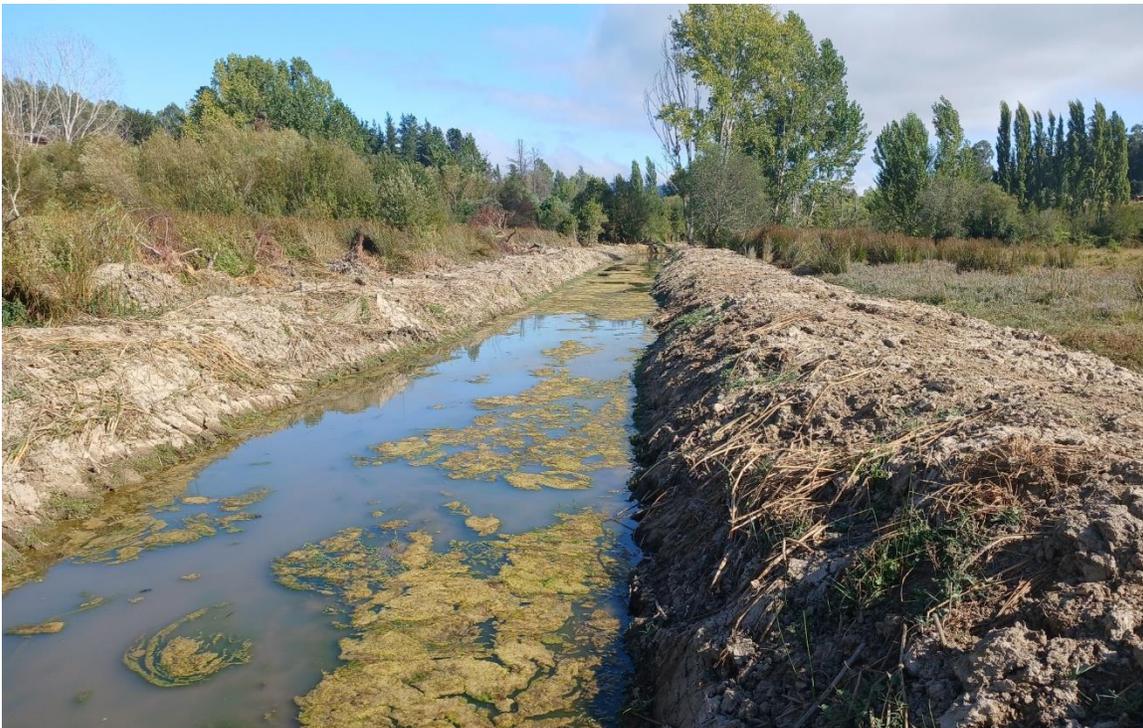
KM 0.850

Observación: Debido a la densa vegetación previa a los trabajos, no fue posible capturar una imagen con mejor visibilidad del estero.
