## Estero Tricauco

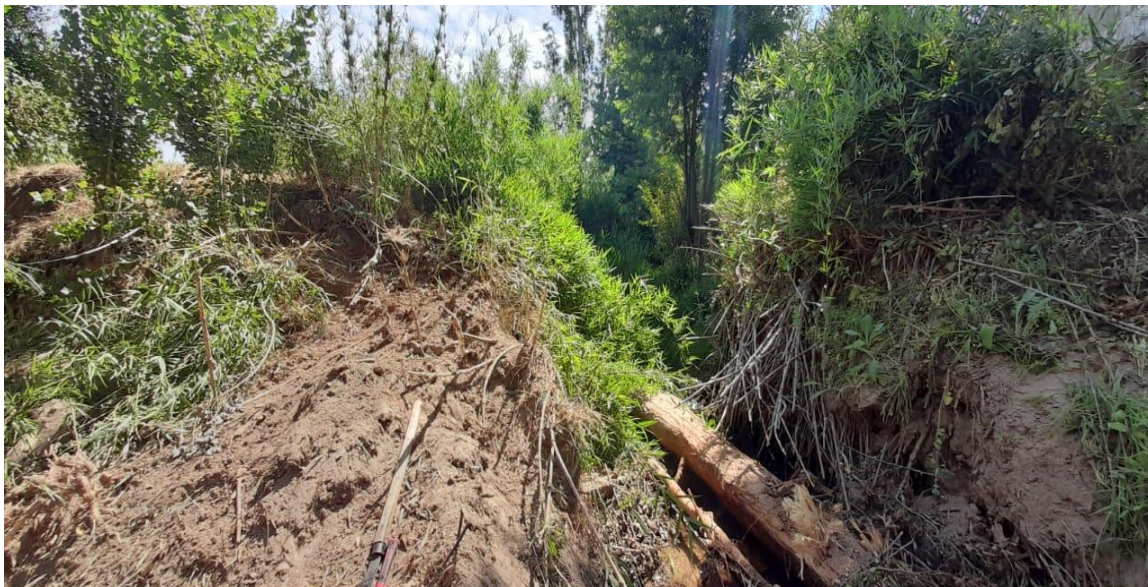
### KM 0

Antes

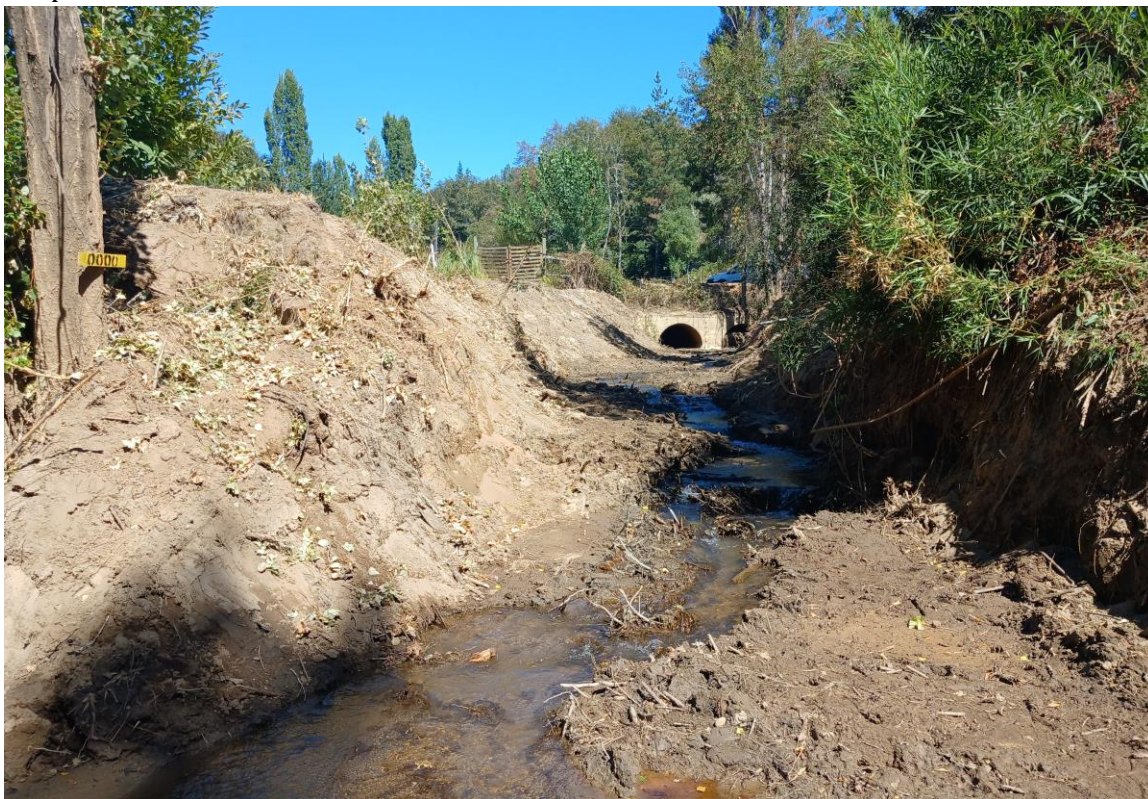
Después

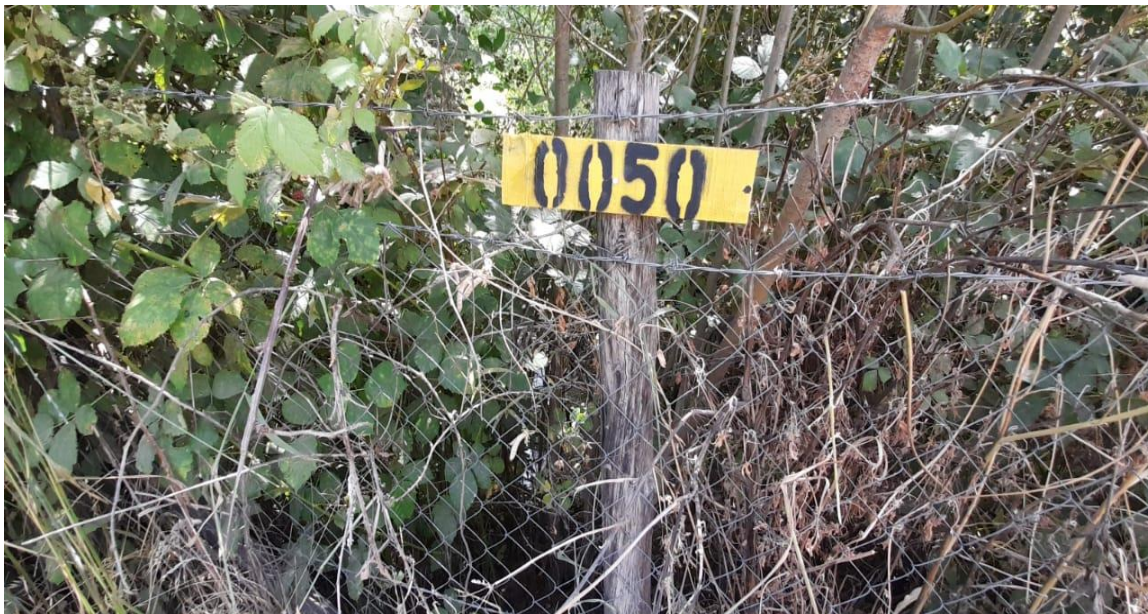
**KM 0.050**

Antes

**Observación: Estero se encontraba completamente tapado por vegetación previamente a trabajos.**

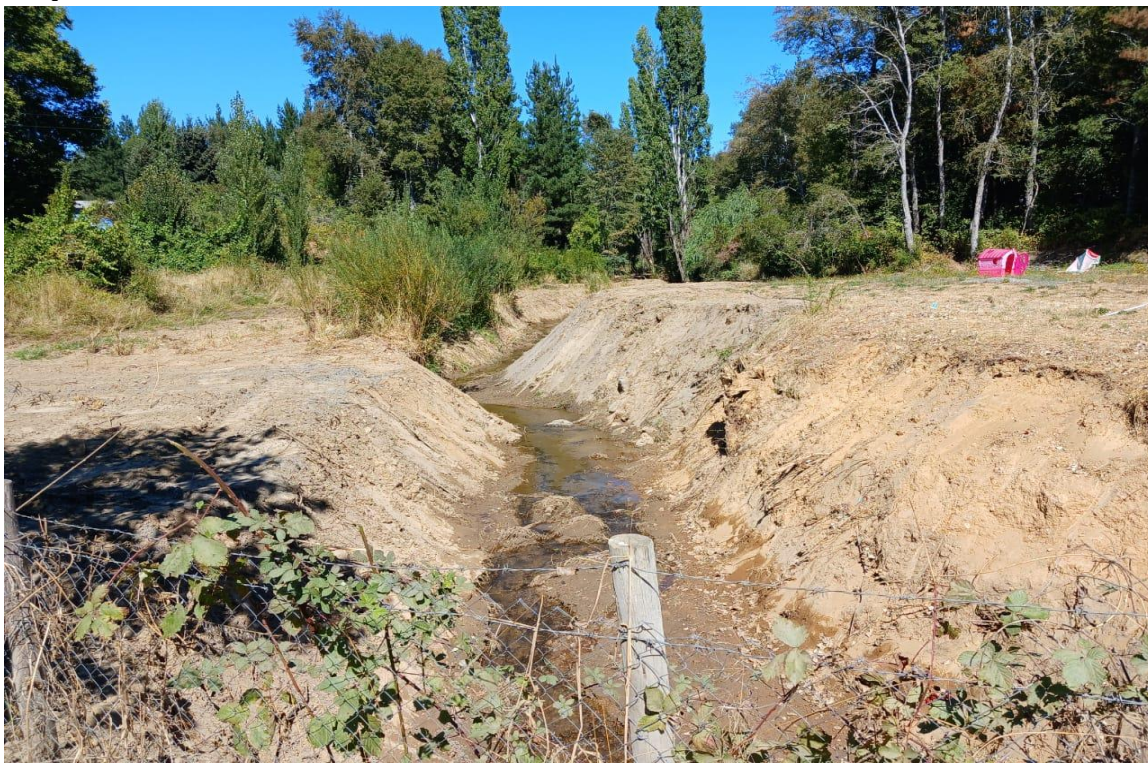
Después

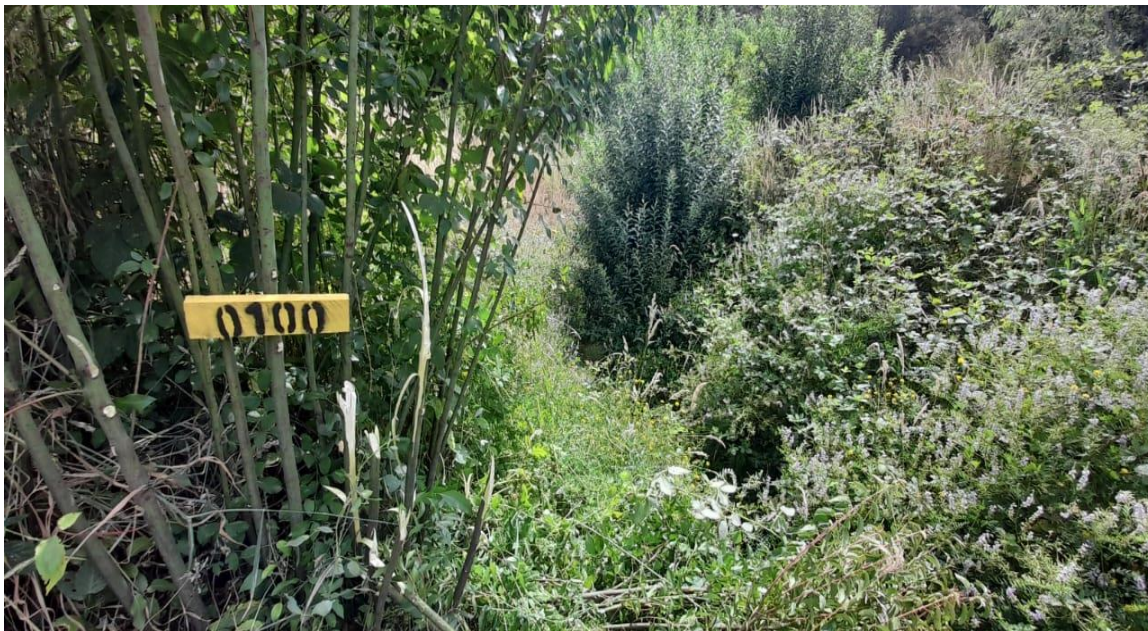
**KM 0.100**

Antes

**Observación: Debido a la densa vegetación previa a los trabajos, no fue posible capturar una imagen con mejor visibilidad del estero.**

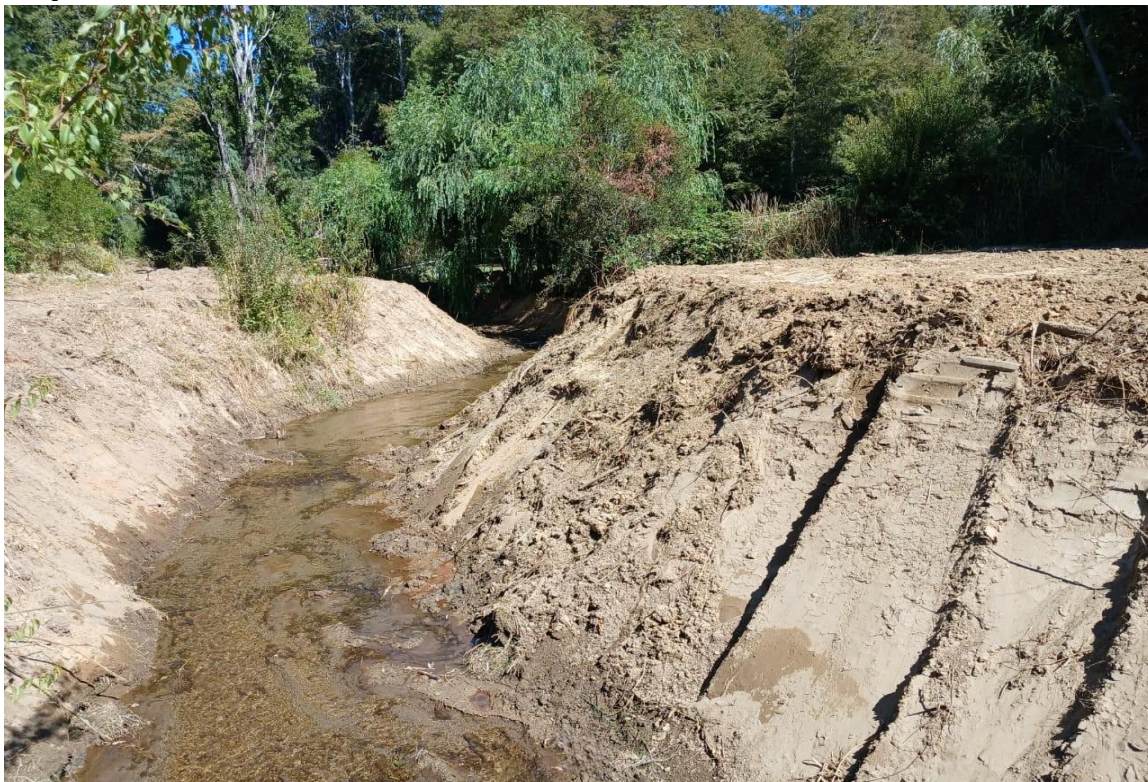
Después

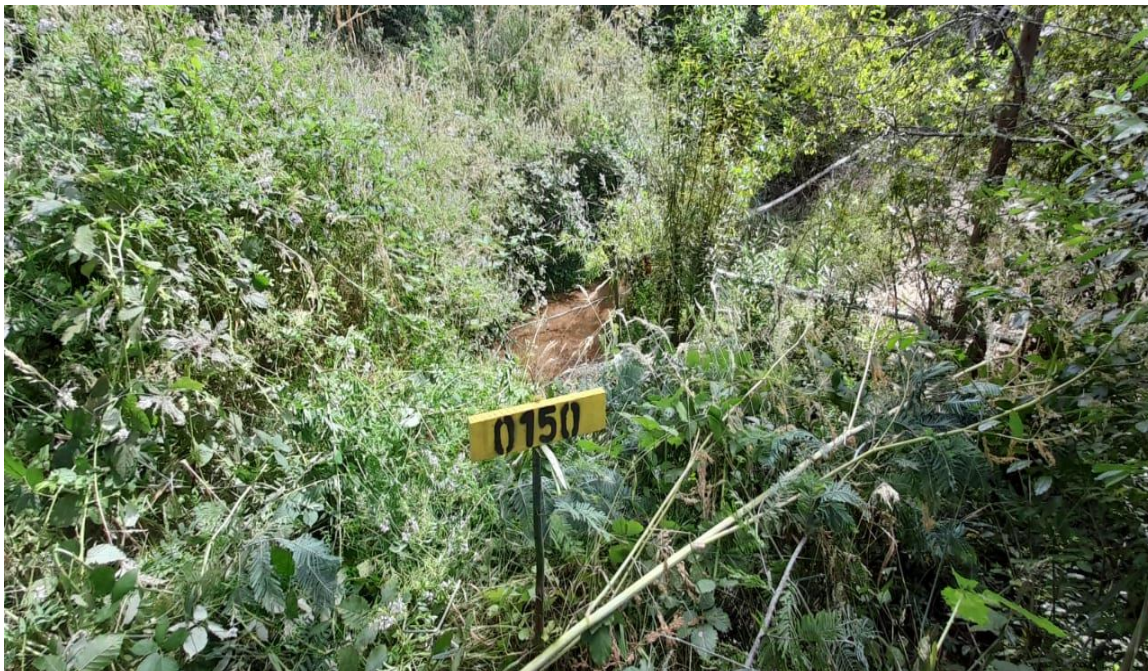
**KM 0.150**

Antes

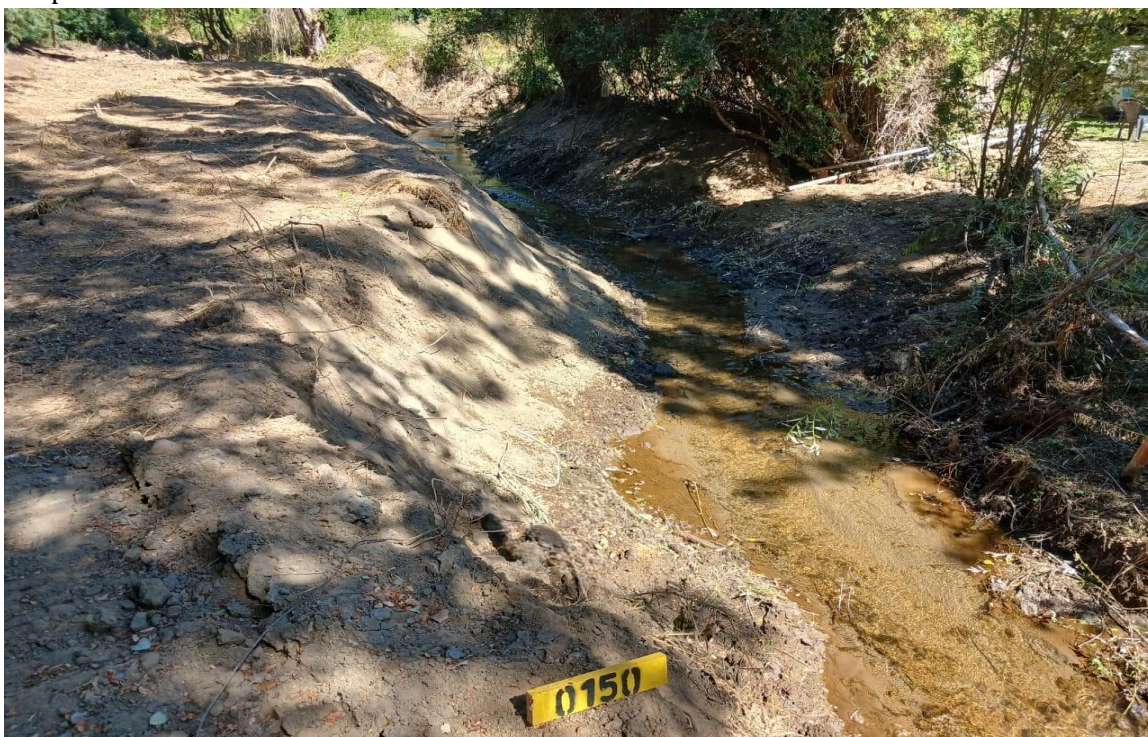
Después

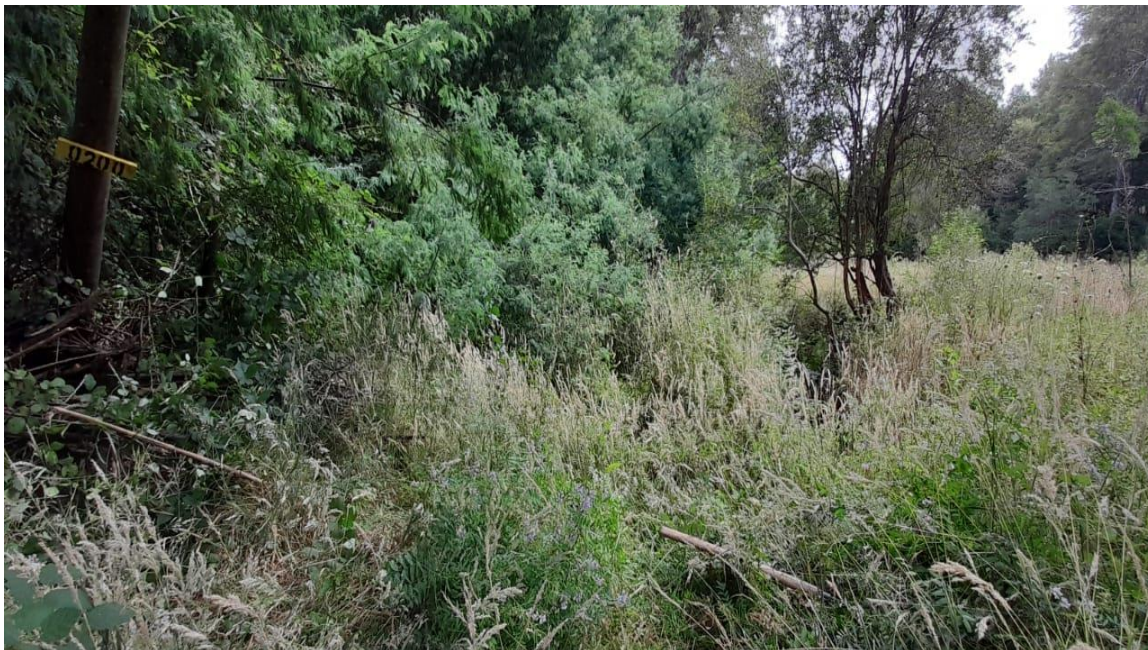
**KM 0.200**

Antes

**Observación: Debido a la densa vegetación previa a los trabajos, no fue posible capturar una imagen con mejor visibilidad del estero.**

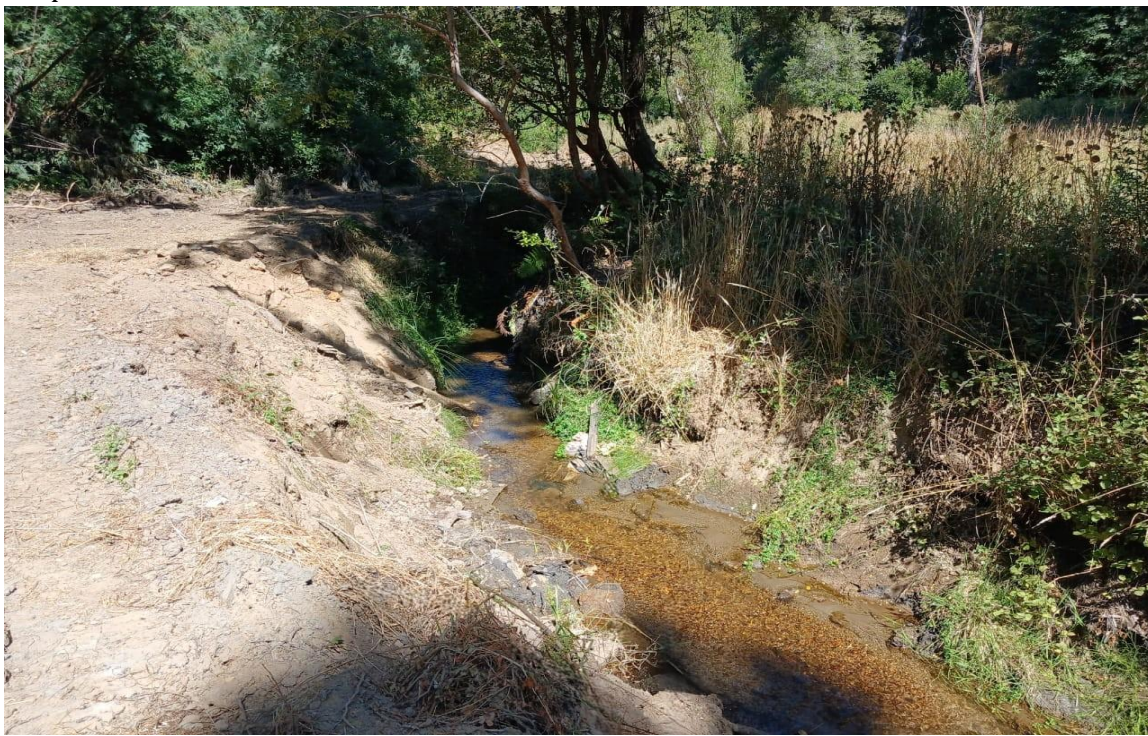
Después
